**SANACE A REKONSTRUKCE
STAVEB 2019**

POSOUZENÍ PŘÍČIN PÁDU OMÍTKY NA ŘÍMSE A POŠKOZENÍ DALŠÍCH KONSTRUKCÍ KOSTELA

Michaela Kostecká, Ivo Šimůnek

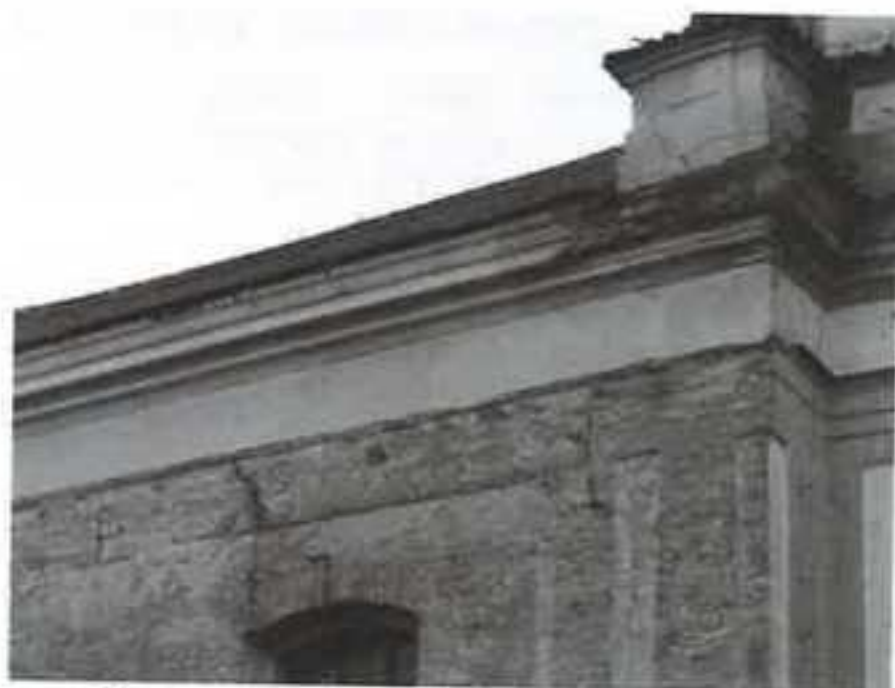
- na severní straně objektu bylo patrné poměrně rozsáhlé opadání omítky podstřešní římsy. Rozsah opadané části lze odhadovat na cca 20% celkové délky. Dále bylo zjištěno, že část omítky římsy je zřetelně trhlinou oddělena od podkladu, hrozil tedy pád dalších částí omítky. S ohledem na výšku římsy nad terénem cca 12 m se jednalo o stav nebezpečný.
- Na narušených částech bylo patrné, že omítka římsy doléhala těsně k prknu, podpírajícímu námětky krovu.
- Prkno, podpírající námětky krovu, bylo lokálně napadené hnilobou.

Příčinu poškození omítky římsy až do stadia odpadávání lze sledovat v následujících skutečnostech:

- Zdivo a dřevo poskytující omítce kvalitativně značně rozdílný podklad.
- Dřevo samotné je náchylné k objemovým změnám v důsledku změny vlhkosti, současně je předmětné prkno náchylné i ke změnám polohy v důsledku např. deformací krovu pod zatížením (větre, sněhem).

Výše uvedené skutečnosti nebyly při provádění opravy fasádní omítky, a zejména omítky římsy (minimálně v poškozených částech) respektovány. Docházelo k těsnému kontaktu omítky a dřevěných prvků, důsledkem čeho byl lokální tlak na omítku a její oddělení od podkladu a opadání. Ve smyslu požadavků ČSN EN 13914-1 měla být v místě styku dřeva s okolními konstrukcemi provedena dilatační spára, případně přijata jiná opatření, směřující k zabránění vzniku trhlin a poškození omítky.

Obr.2: Detail poškození římsy na severní straně

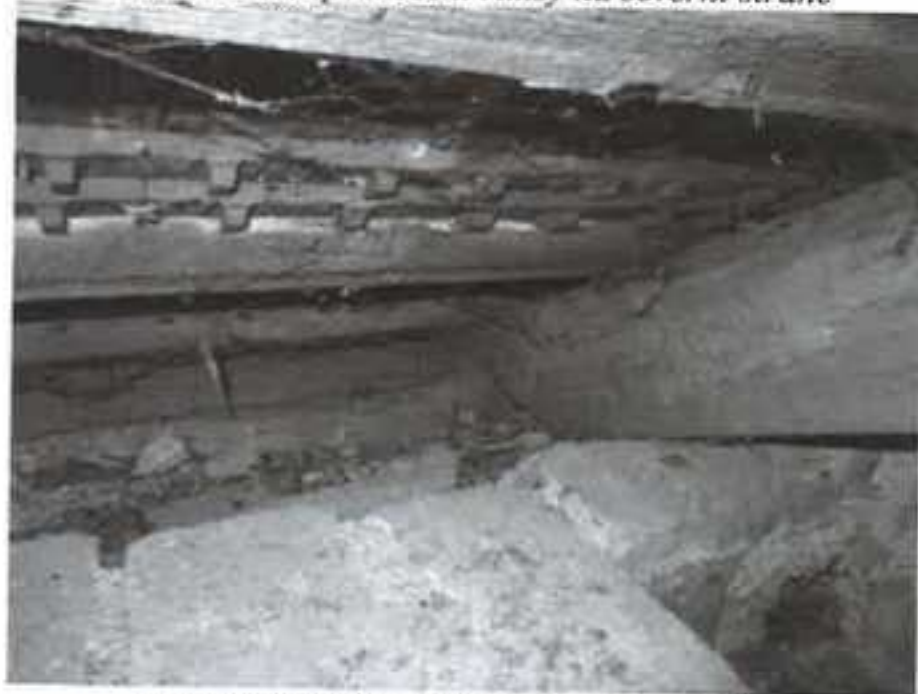
- Patrné bylo podepření konců námětek prknem o tloušťce cca 50 mm.
- Konstrukce krovu byla v nedávné minulosti zjevně opravovaná – části krokvi byly nahrazeny protézami.

Obr. 3: Námětek krokve, osazený na krkev

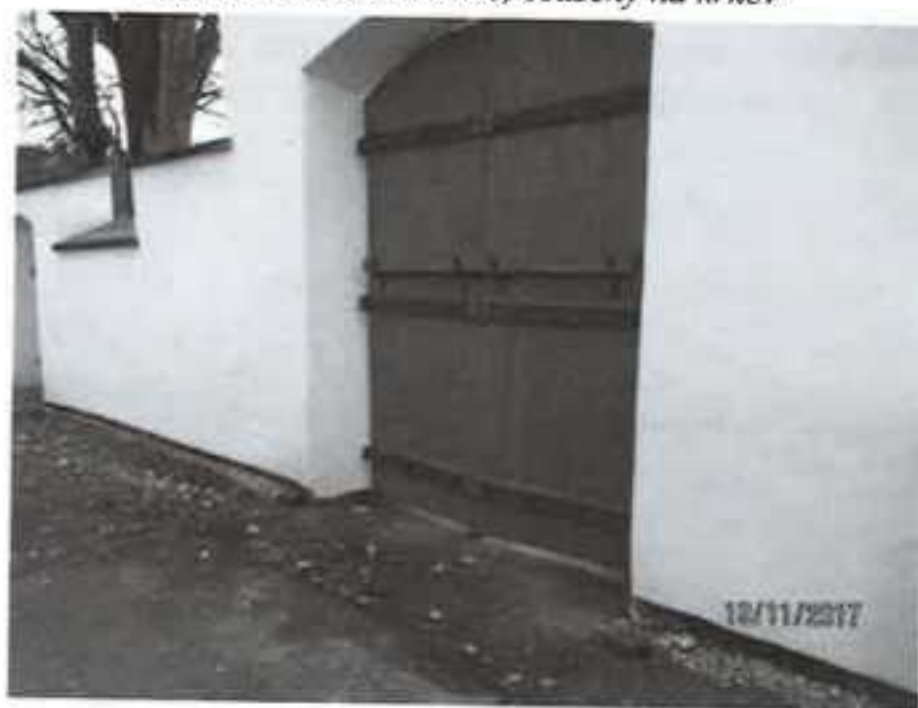
Vjezdová vrata byla zřetelně deformovaná.

Příčinu deformace vrat lze hledat v objemových změnách dřeva vlivem změn vlhkosti. K tomuto závěru přispívá i to, že bylo zjištěno, že k deformaci došlo v období podzimním a zimním, zatímco v období jarním se deformace částečně vyrovnala. V zásadě se nabízely dva pravděpodobné důvody změny vlhkosti dřeva (nelze ovšem vyloučit i příčiny jiné):

- Použití nedostatečně vyschlého dřeva – toto nelze zpětně ověřit. Vysychání dřeva by však vyvolalo pouze „jednosměrnou“ deformaci, zatímco ve skutečnosti se v jarním období deformace měla vyrovnat, vrata se tedy deformují oběma směry. Varianta nedostatečně vyschlého dřeva pro výrobu vrat se tak jeví jako méně pravděpodobná.
- Povrchová úprava umožňuje průnik vlhkosti do dřeva – jako pravděpodobná se jevila varianta, že styčné plochy jednotlivých vrstev nejsou dostatečně ošetřené proti průniku vlhkosti.

Obr. 4: Vrata
