**SANACE A REKONSTRUKCE
STAVEB 2019**

POŠKOZENÍ VÝZDOBY HROBKY

V článku je zhodnocen rozsah a příčiny poškození výzdoby objektu hrobky knížat Rohanů v obci Loukov. K poškození došlo účinkem větru. Je zde uveden popis poškození, posouzení příčin poškození a předpokládaný rozsah opravy.

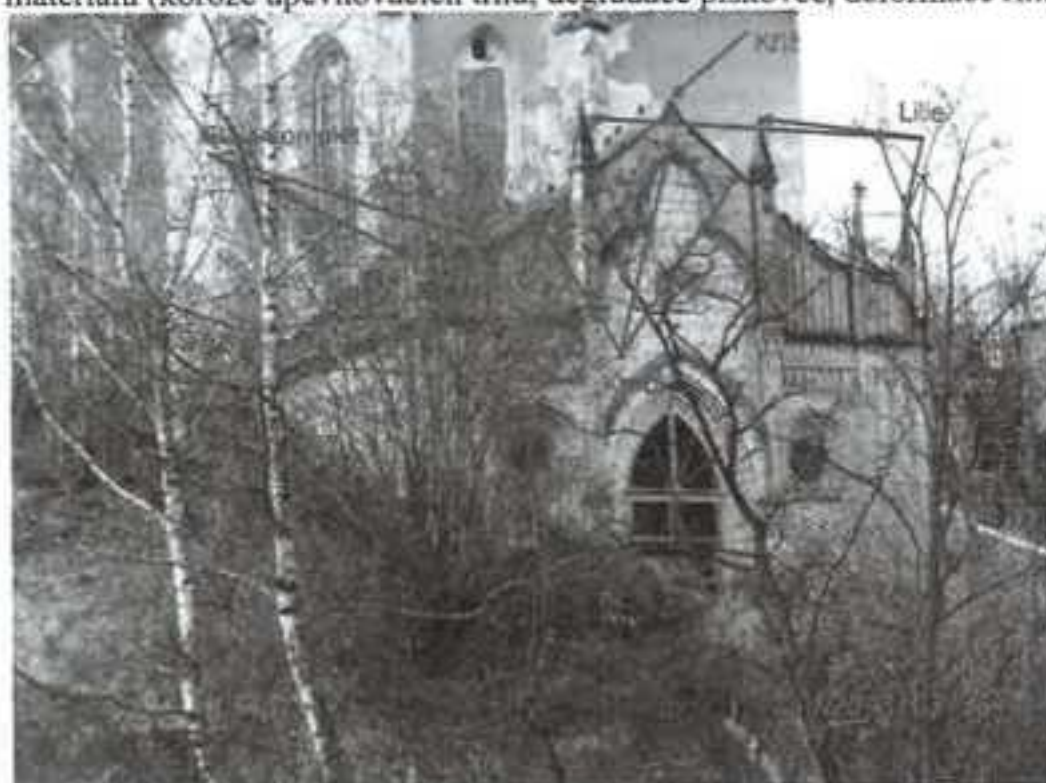
Vlivem silného větru došlo k uvolnění a pádu součástí výzdoby. Dle sdělení správce hrobky ovšem již před událostí některé části výzdoby chyběly (např. dlouhodobě chybí kříž ve vrcholu štítu). Dále prezentované posouzení poškození vycházelo z výsledků prohlídky, dostupné dokumentace a dalších dostupných informací. Při prohlídce samotné nebyly prováděny žádné sondy ani jiné destruktivní zásahy do konstrukcí k ověření jejich provedení či stavu. Na vrcholu štítu pak chyběl kamenný kříž, a to již dlouhodobě.

Obr. 1: Východní štít s vyznačením chybějících prvků

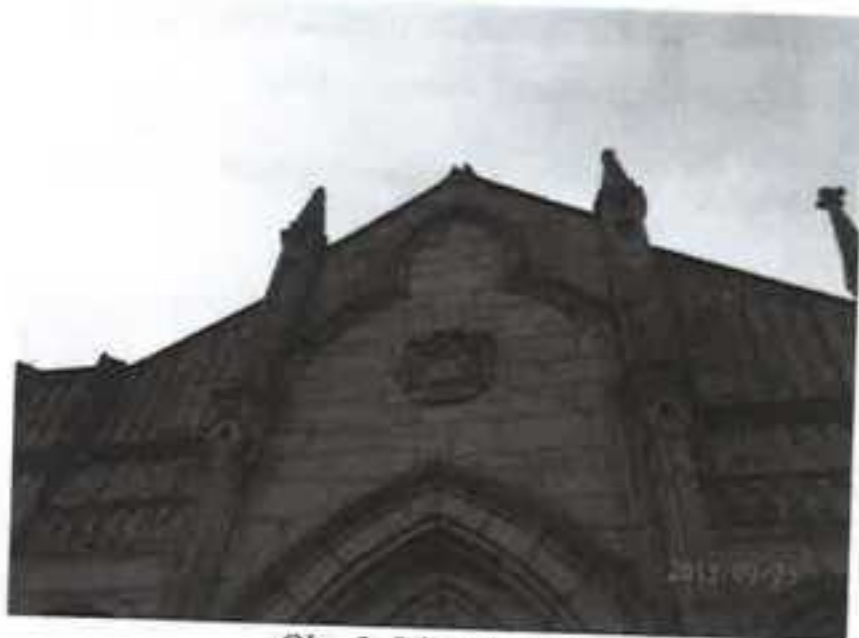
Obr. 2: Východní štít

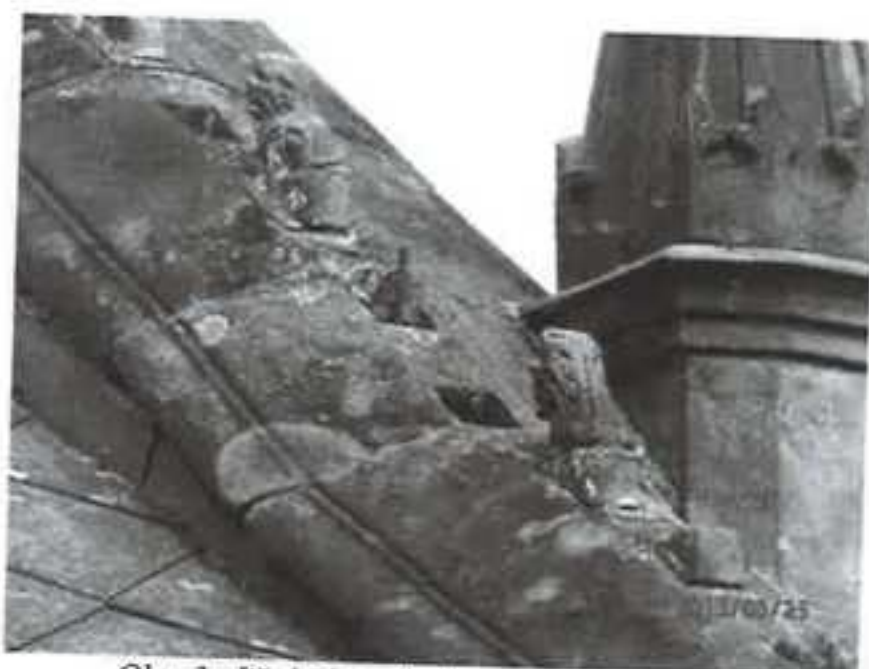
Na jižní straně střechy pak chyběla:

- 11 ks krabů
- 2 fiály komplet – jehlan včetně lilie (předpokládáme, že výzdoba má být symetrická)
- 1 ks lilie na vrcholu fiály.

Obr. 3: Jižní část střechy – detail chybějících prvků

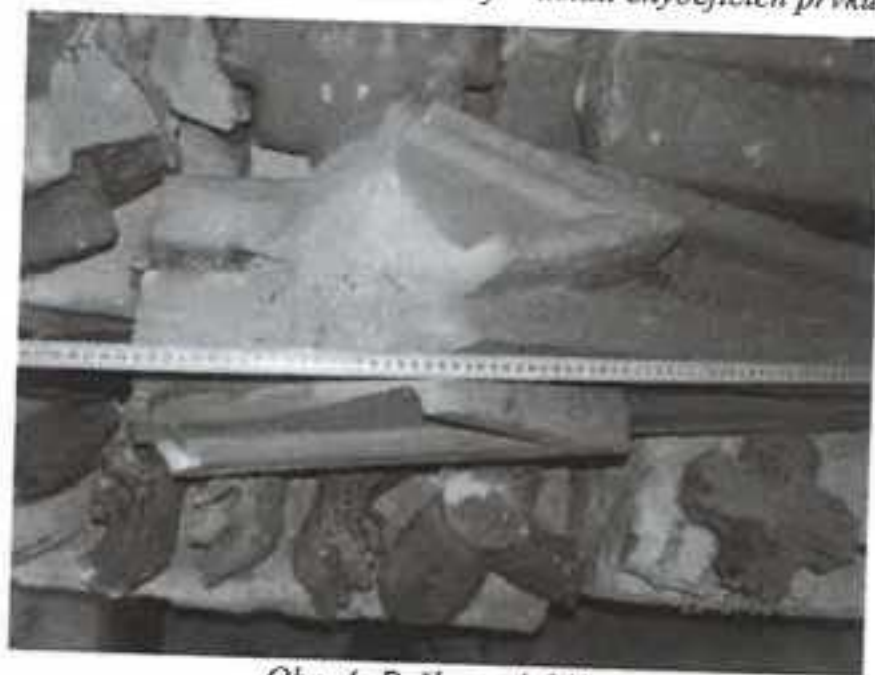
Pokud bylo možno posoudit, lze za příčinu poškození označit i celkový stav objektu, zejména degradaci materiálů (koroze upevňovacích trnů, degradace pískovce, deformace římsy).

Obr. 4: Poškozená fiála

- 2 ks fiál
- 5 křížových kyttek
- 17 ks krabů.
