# **PŘÍPADOVÁ STUDIE CELKOVÉ REHABILITACE FARY DOBROVICE**

Název projektu: Udržitelná správa stavebních objektů kulturního dědictví

Předmětem této studie je popis stavebních a sanačních úprav fary Dobrovice. Jedná se o budovu č. p. 70 na pozemku parc. č. 842, 843 a 845 v k. ú. Dobrovice (okres Mladá Boleslav). Adresa stavby je Palackého náměstí č. p. 70, 294 41 Dobrovice. Zastavěná plocha stavby je 312,60 m<sup>2</sup> a obestavěný prostor stavby je 2 766 m<sup>3</sup>. Majitelem stavby a souvisejících pozemků je město Dobrovice.

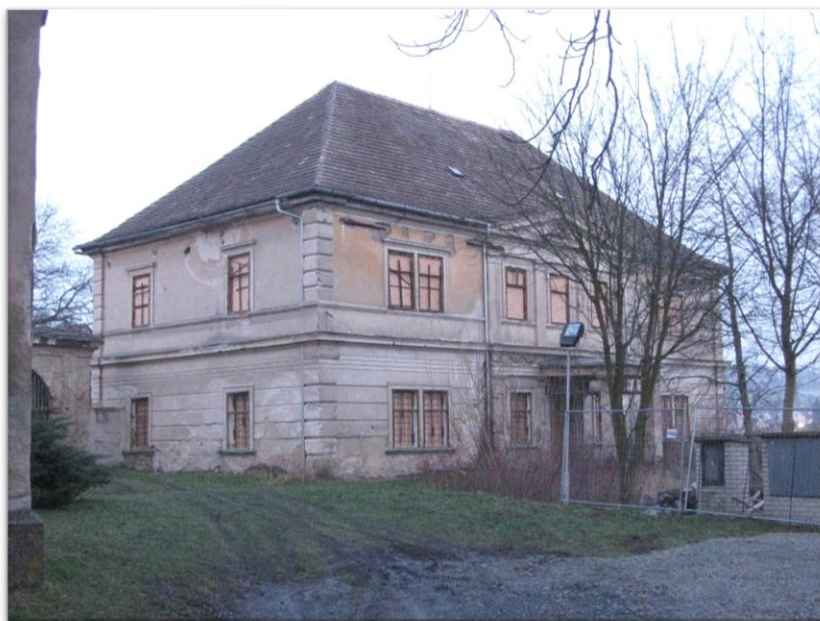
Obrázek 1: Celkový pohled na objekt bývalé fary – původní stav

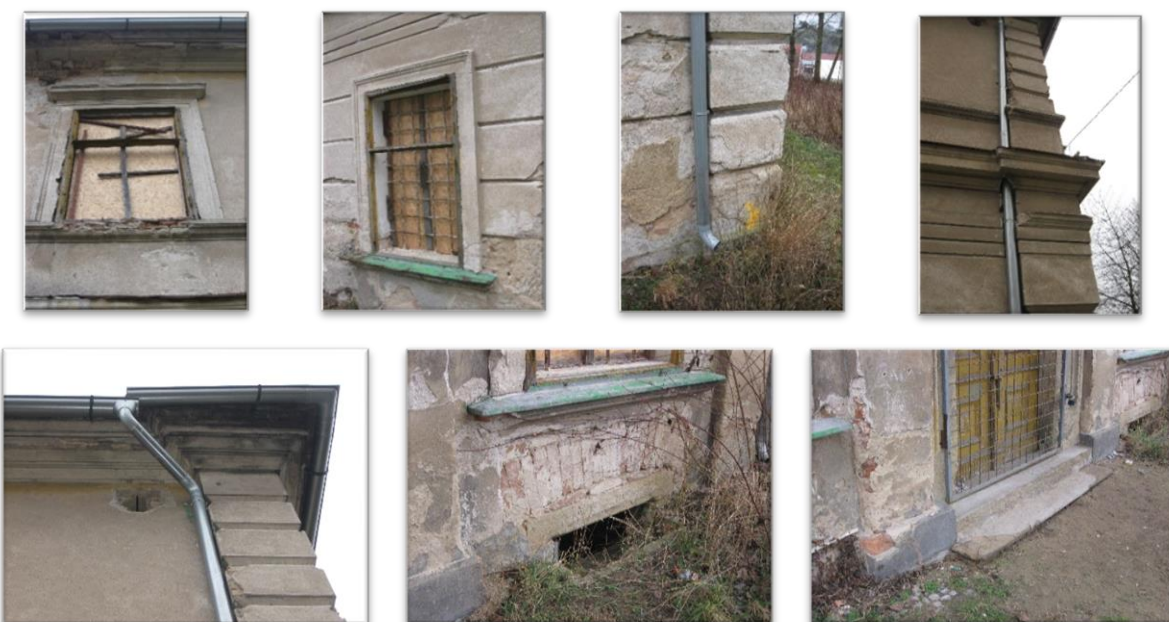
Obrázek 2: Detaily původního stavu fasády

Obvyklým problémem je vlhkost zdiva v suterénu a v přízemí, která zdegradovala vnitřní i venkovní omítky. Vlhkost bohužel způsobuje i nevhodně provedené odvodnění střechy. Pro zlepšení stavu je bezodkladně důležité odvádět povrchové vody důsledně od obvodu stavby. Jsou navržena opatření ke snížení projevu vlhkosti v objektu (větrané mezery, drenáže, sanační omítky).

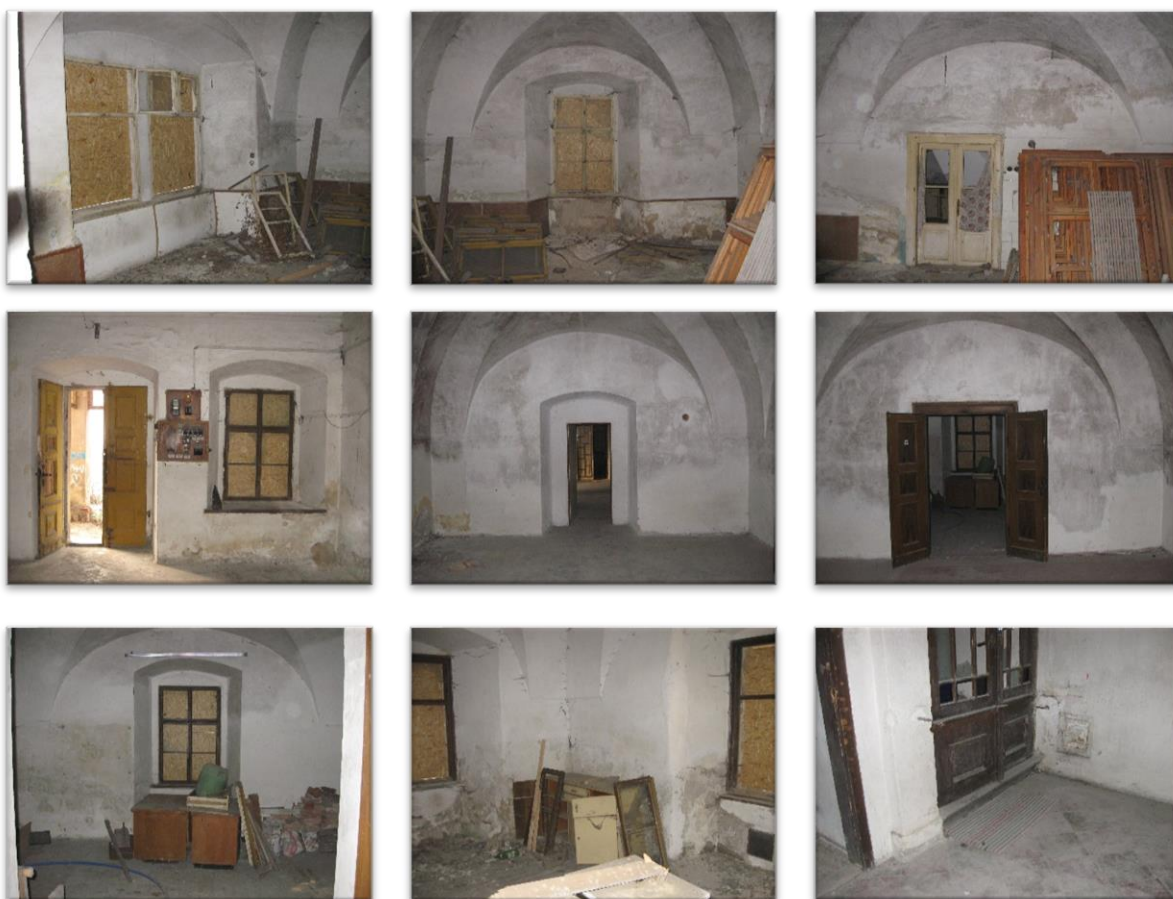
Obrázek 3: Fotodokumentace původního stavu 1. NP

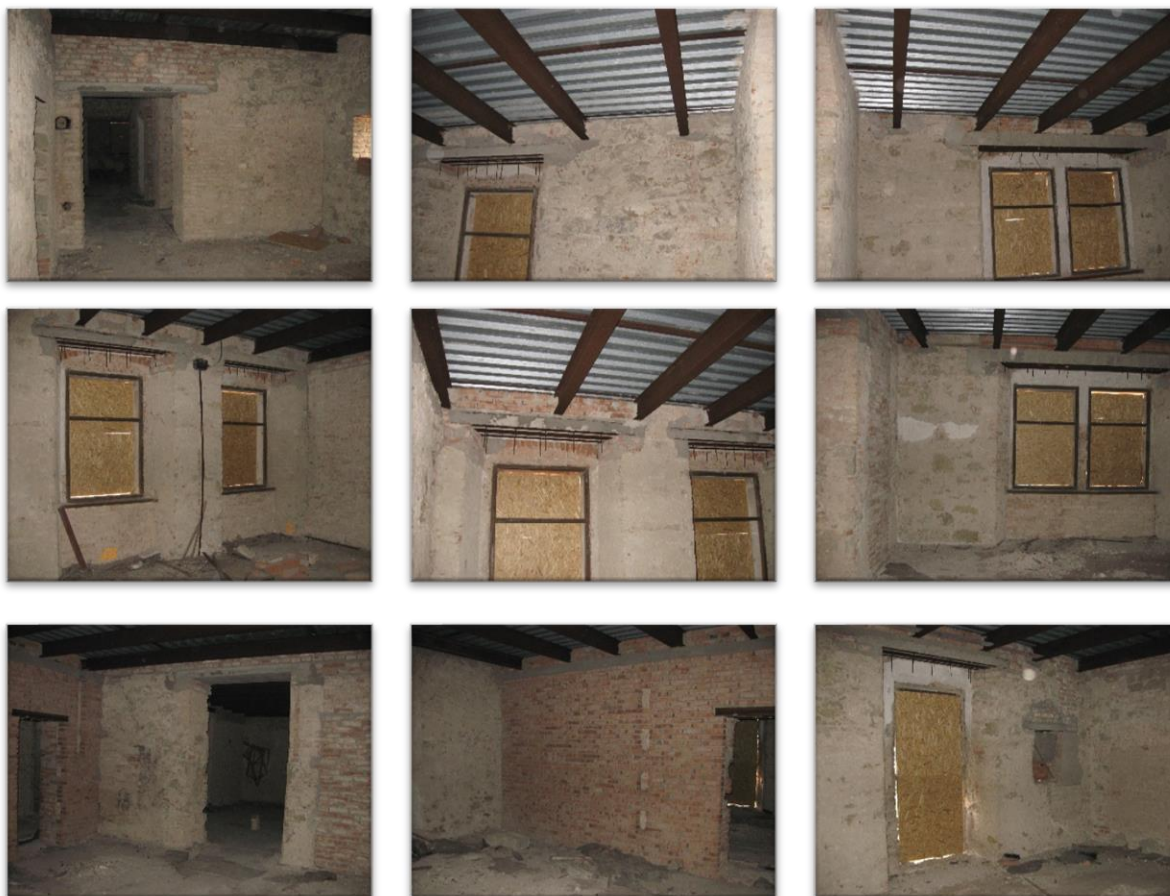
Obrázek 4: Fotodokumentace původního stavu 2. NP

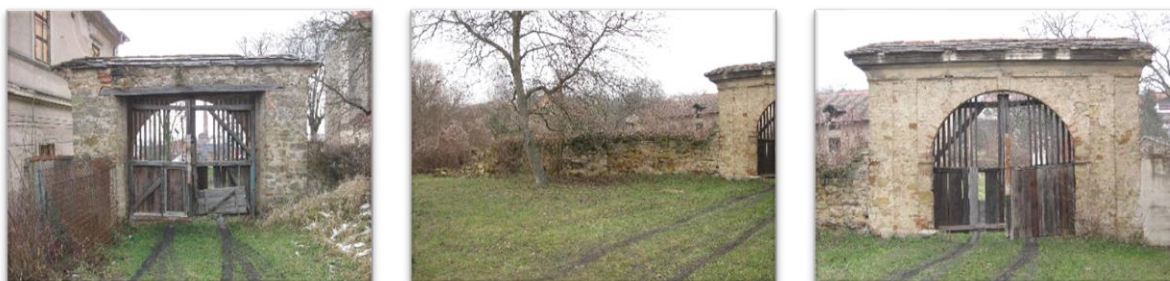
Obrázek 5: Fotodokumentace původního stavu brány a oplocení

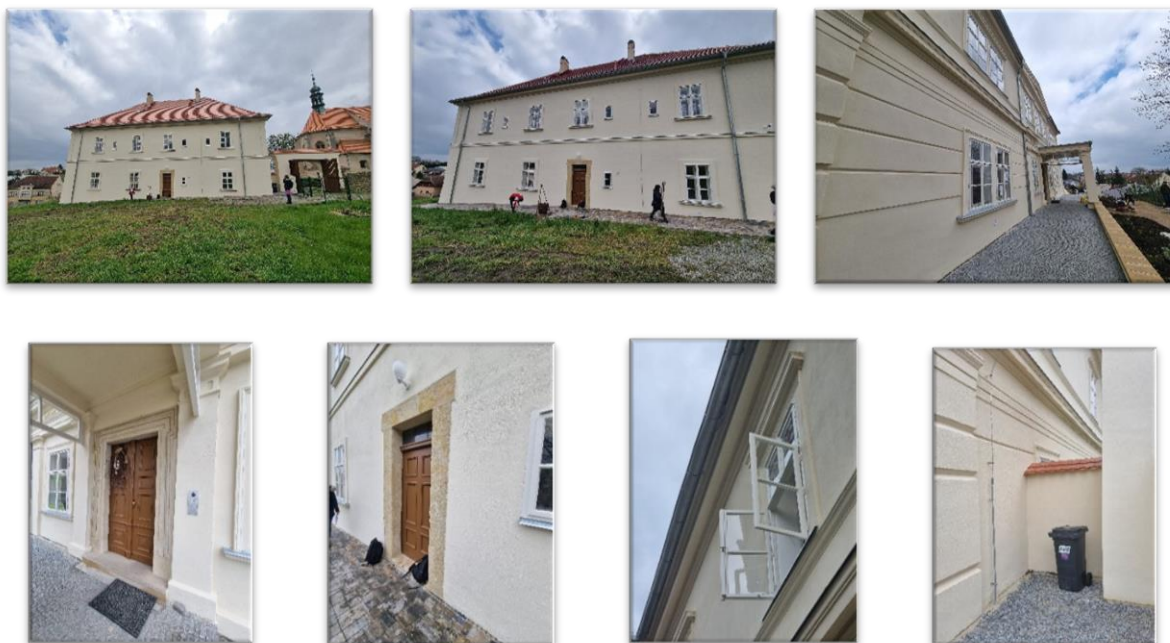
Obrázek 6: Fotodokumentace stavu po provedení stavebních a sanačních prací – fasáda

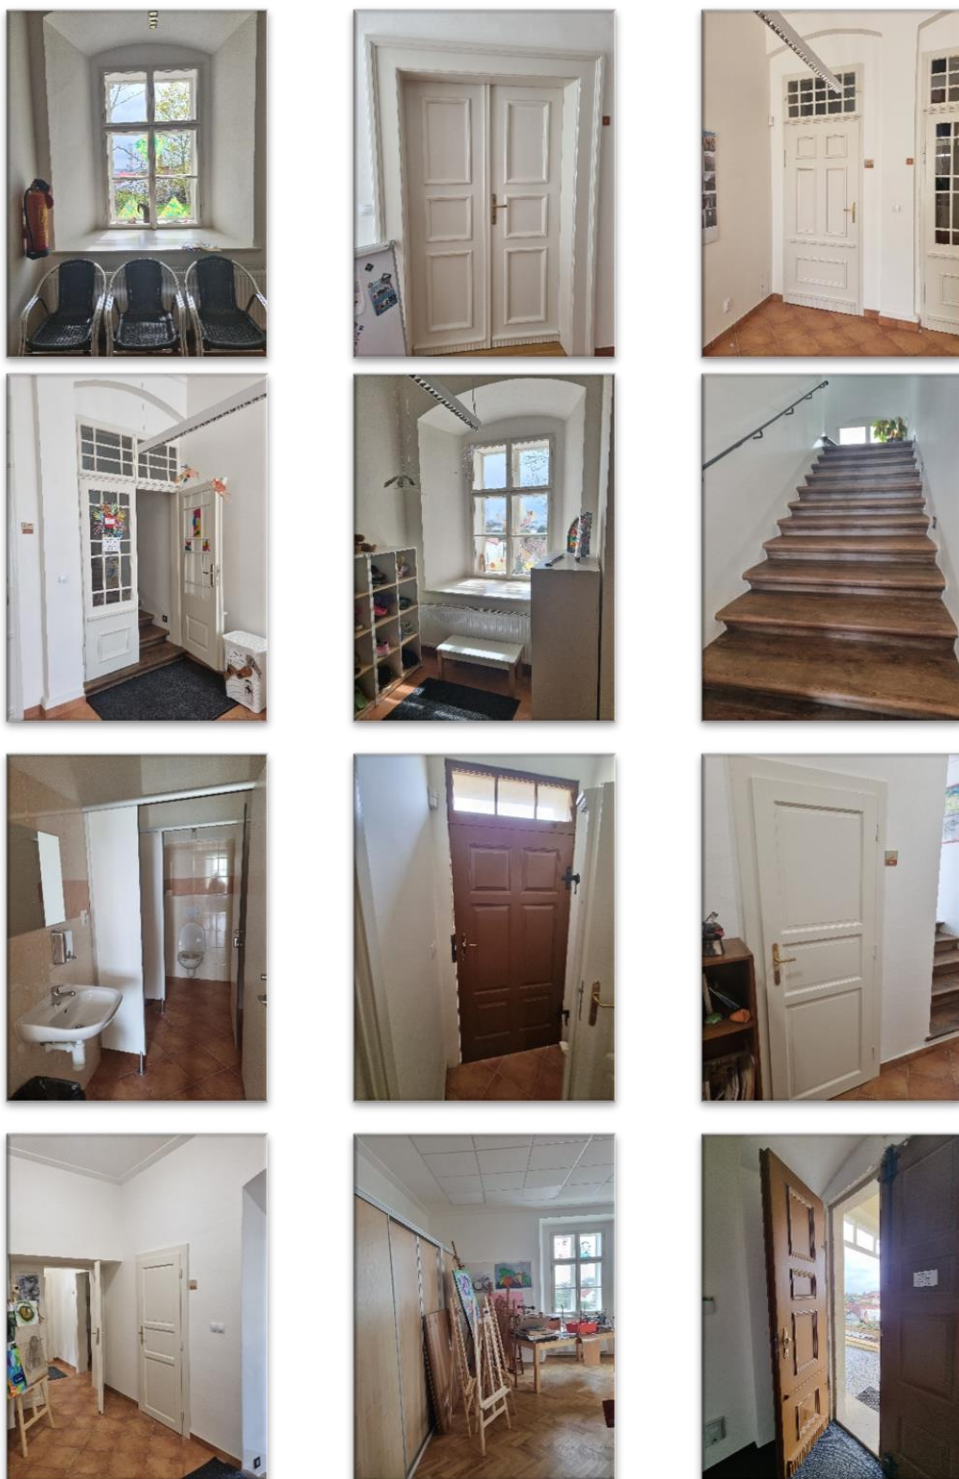
Obrázek 7: Fotodokumentace stavu po provedení stavebních a sanačních prací – vnitřní prostory

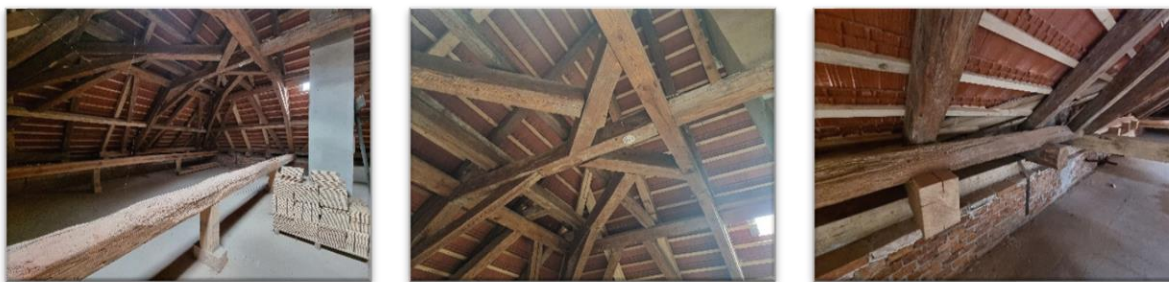
Obrázek 8: Fotodokumentace stavu po provedení stavebních a sanačních prací – půdní prostory

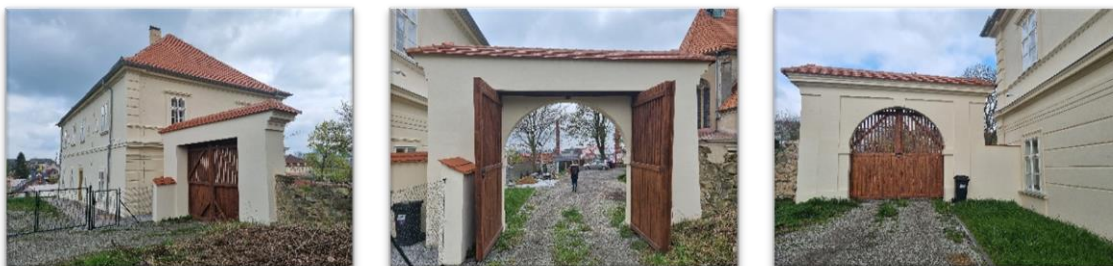
Obrázek 9: Fotodokumentace stavu po provedení stavebních a sanačních prací – brána a oplocení
