**PŘÍPADOVÁ STUDIE REKONSTRUKCE MUZEA
CUKROVARNICTVÍ, LIHOVARNICTVÍ A ŘEPAŘSTVÍ
DOBROVICE**

Název projektu: Udržitelná správa stavebních objektů kulturního dědictví

1 Úvod

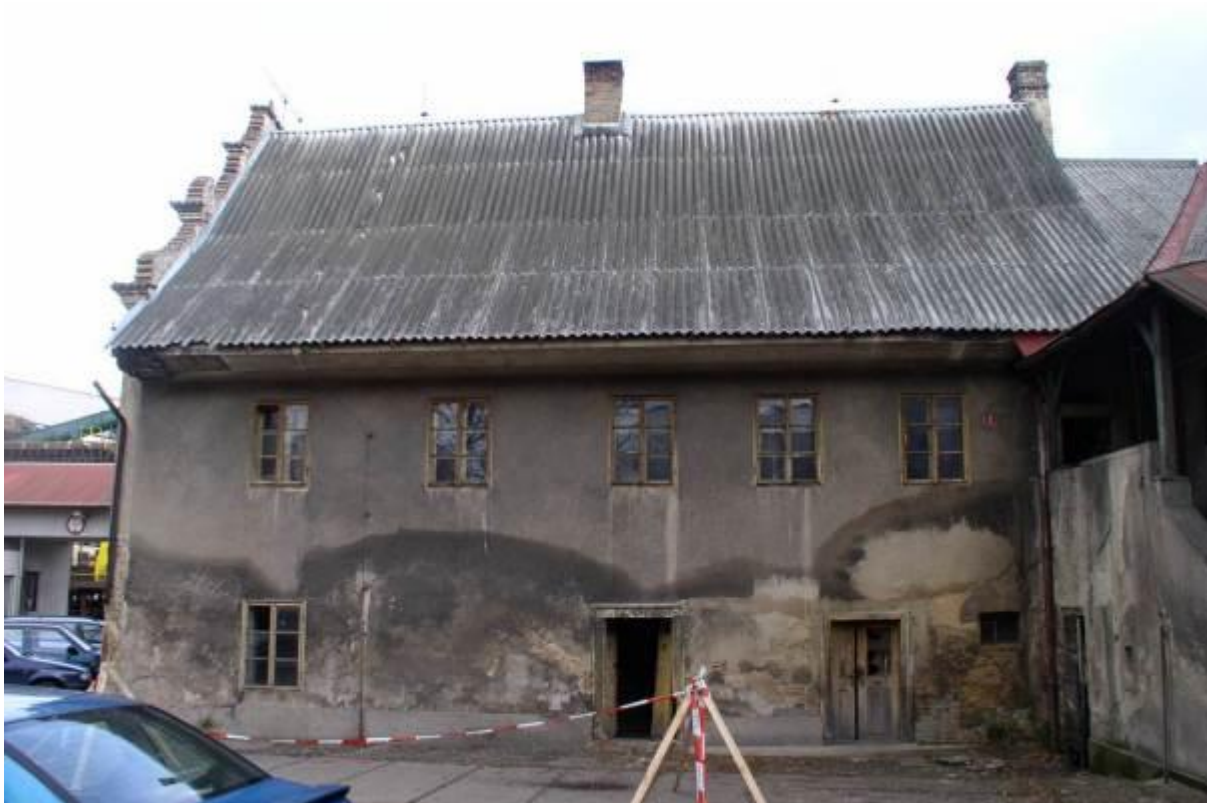
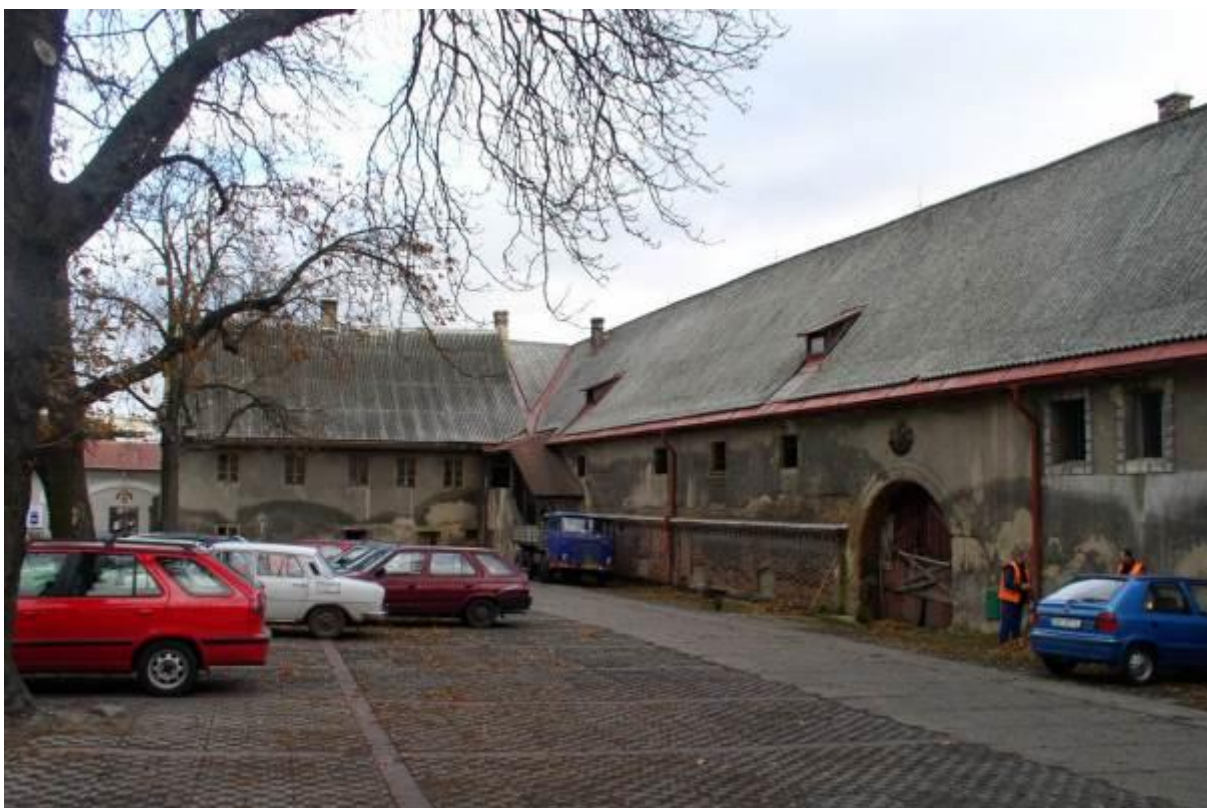
Obrázek 1: Pohled na objekt muzea (západní průčelí)

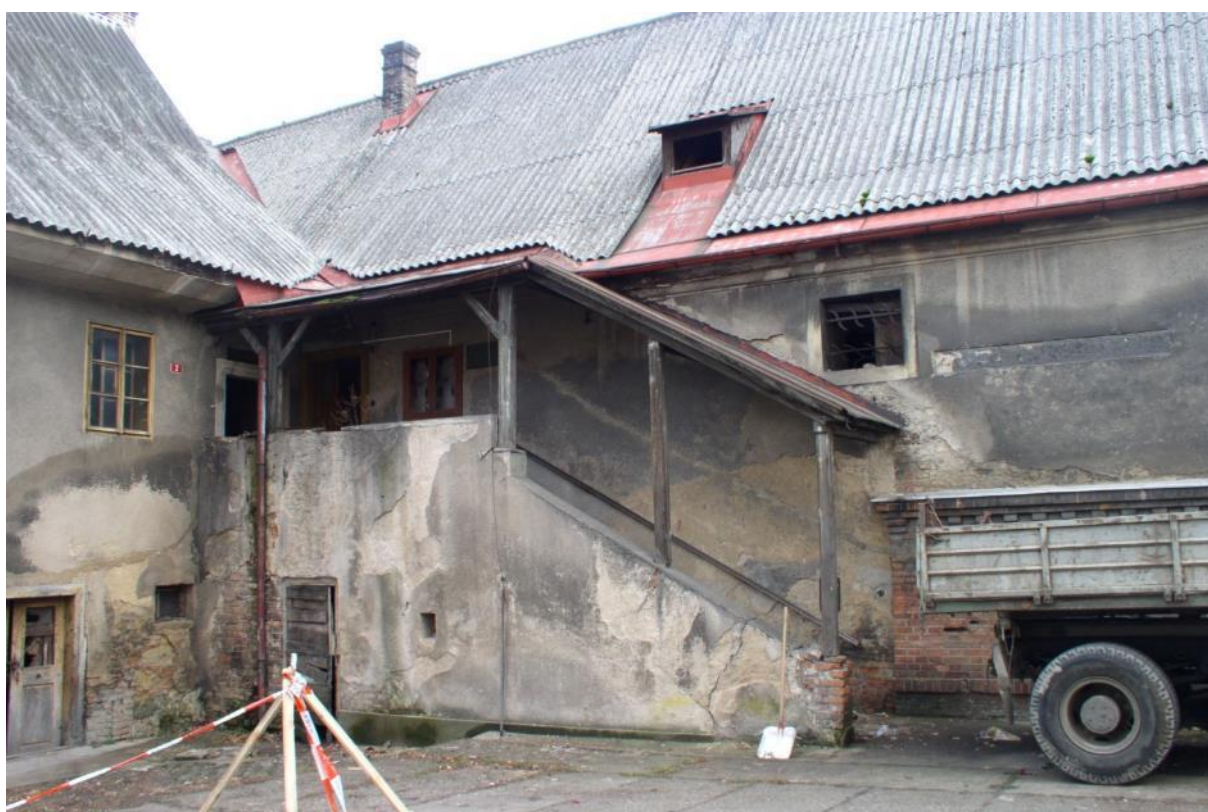
Obrázek 2: Pohled na vnější schodiště do 1. NP

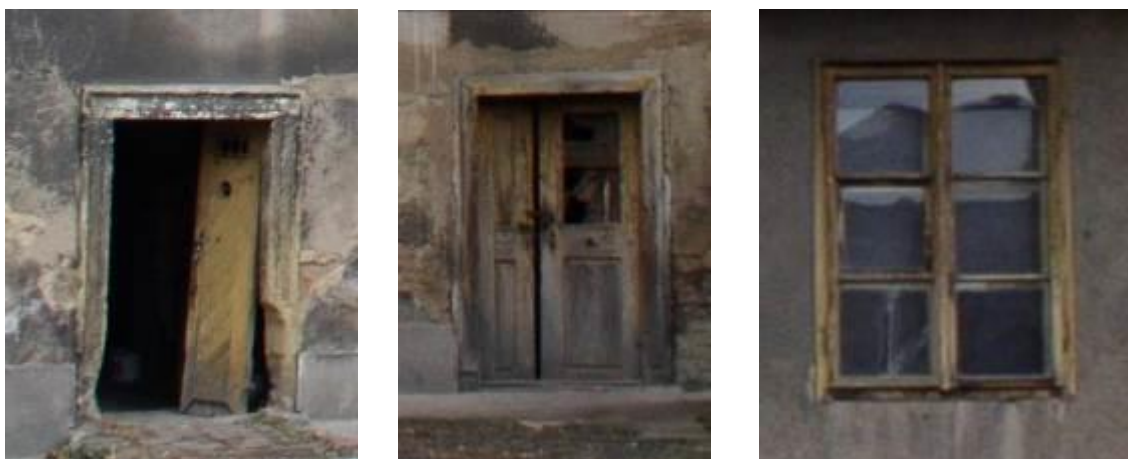
V objektu se dochovaly stávající hodnotné truhlářské prvky. Jedná se o dvoukřídlá ven otvíravá šestitabulková okna s válečkovými závěsy, čtyřtabulkové okno s původně bambulkovými závěsy, dvoukřídlé dveře svlakové deskové konstrukce s vnější stranou pobíjenou šikmo klasovitě kladenými destičkami.

Obrázek 3: Fotodokumentace původního stavu – vnější dveře, okna

Stávající dochované truhlářské prvky (okna a dveře) budou opraveny, případně nahrazeny replikou. Nutné je zachovat především kvalitní barokní vstupní dveře. Pouze prvky, které jsou neopravitelné, budou vyměněny za identické kopie včetně kování.

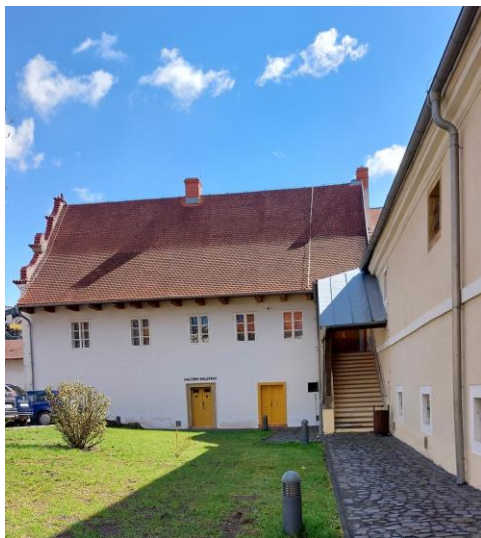
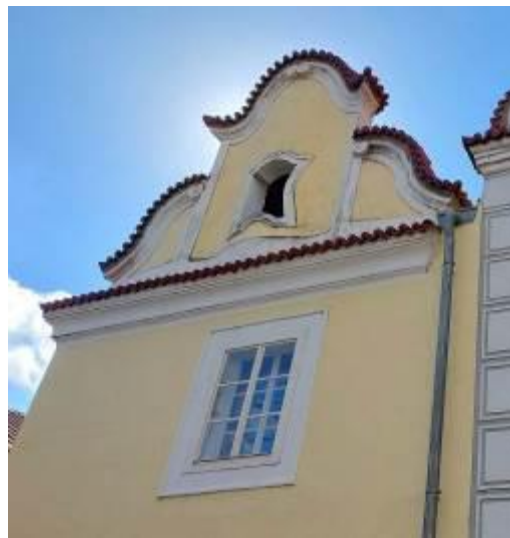
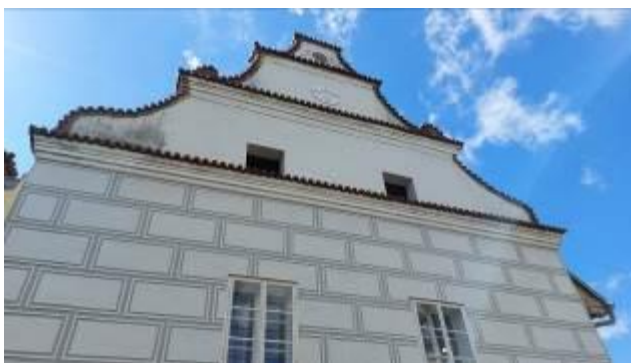
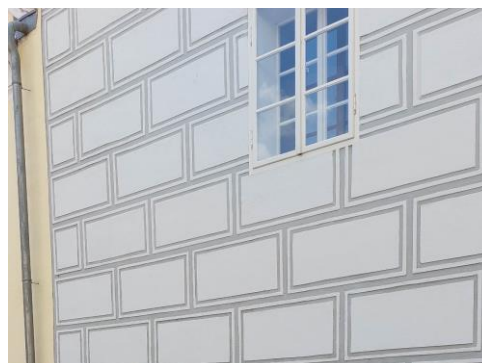
Obrázek 4: Fotodokumentace stavu po provedení stavebních a sanačních prací – fasáda

Fasáda objektu bude v kvalitních místech zachována, na poničených částech obnovena. Severní průčelí, které se skládá ze dvou traktů, bude obnoveno. Přibližně v ose zůstane zachován pilíř brány. Průčelí východního traktu, orientované do areálu cukrovaru, je částečně zničené, přestavěné a zastavěné přístavbou vrátnice a přístřešku na kola. Tyto přístavby budou při úpravách odstraněny a dojde k rehabilitaci celého průčelí. V pravé části průčelí chybí korunní římsa, která bude opravena. Průčelí západního traktu bude obnoveno podle současného stavu.

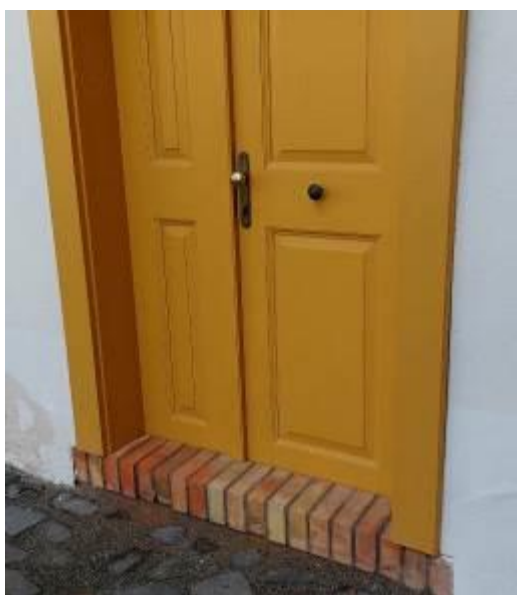
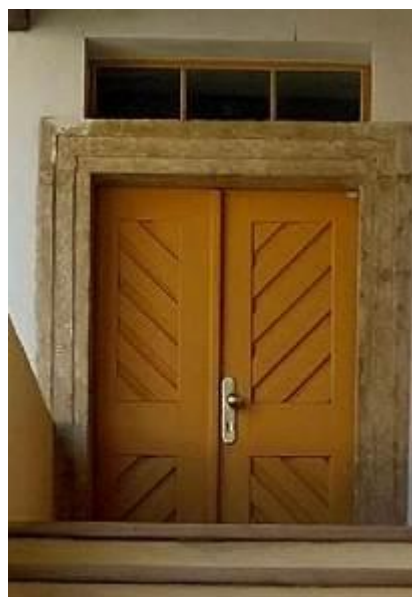
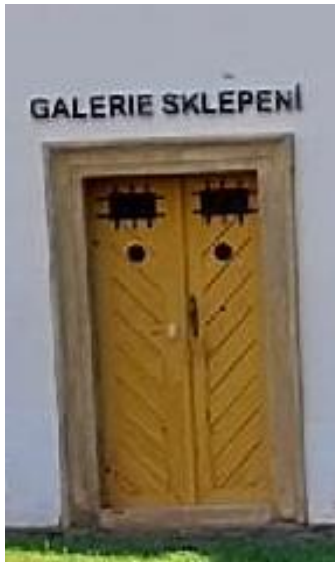
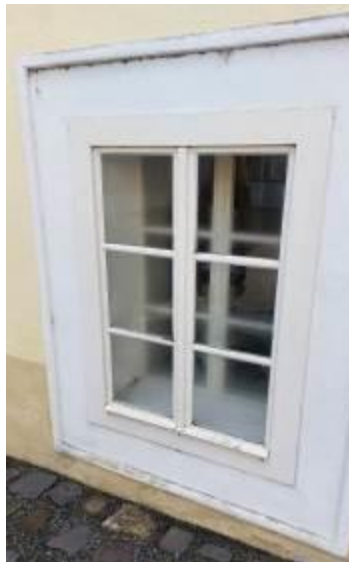
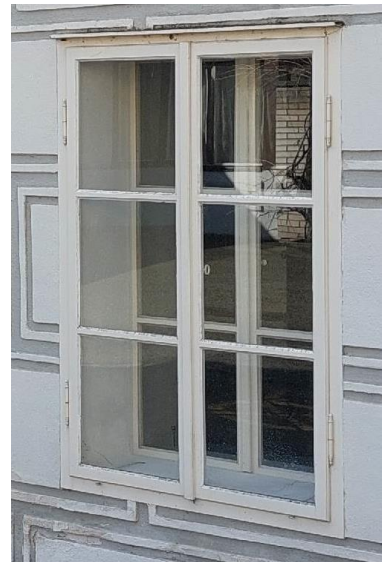
Obrázek 5: Fotodokumentace stavu po provedení stavebních a sanačních prací – truhlářské prvky

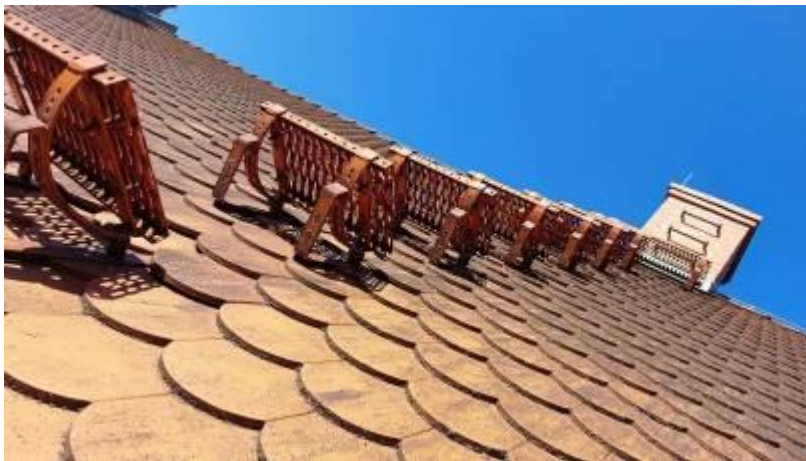
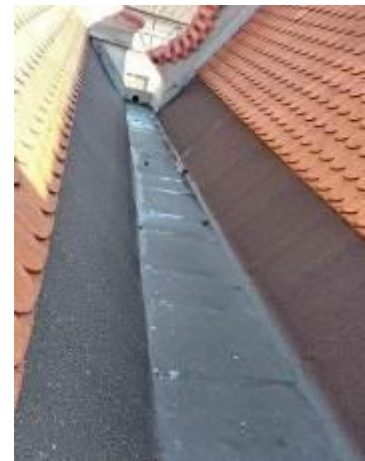
Objekt je provizorně zastřešen plechovou eternitovou krytinou, kterou je třeba uvést do původního stavu. Střecha nad západním traktem přesahuje, podhled přesahu je podbitý a omítaný.

Obrázek 6: Fotodokumentace stavu po provedení stavebních a sanačních prací – zastřešení

Střecha, která je tvořená vlnitým eternitovým plechem, bude nahrazena keramickými bobrovkami. Původní komíny zůstanou zachovány bez následného využití. Poškozené nadstřešní části budou přezděny.

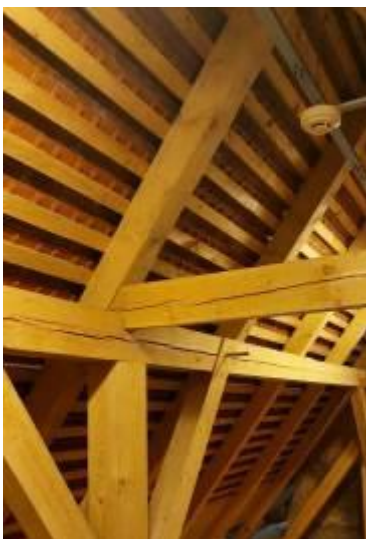
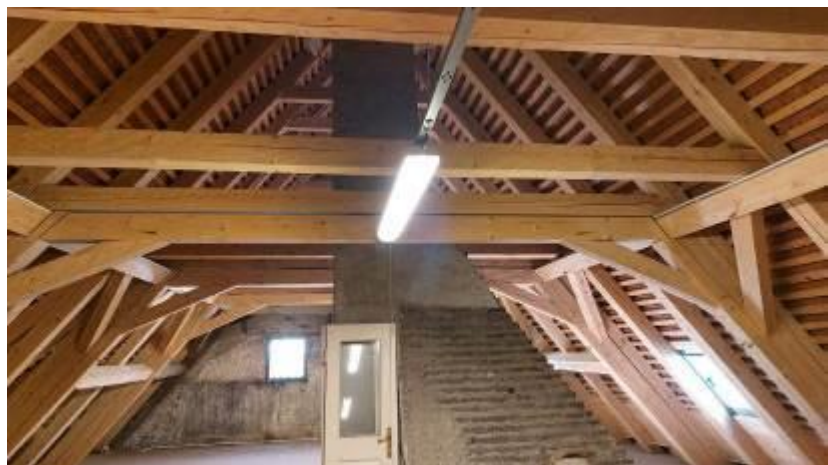
Obrázek 7: Fotodokumentace stavu po provedení stavebních a sanačních prací – krov

Velice dobře zde proběhla rekonstrukce krovu, kdy krov byl rozebrán a následně opět sestaven, původní prvky byly zachovány v maximální míře, byly zachovány i jeho původní spoje, nahrazeny byly pouze degradované části. U nové části krovu byla dodržena původní technologie i konstrukční schéma. V některých místech jsou bohužel špatně provedené detaily napojení konstrukcí či chybí výplně otvorů, střechou do objektu zatéká. Dalším zdrojem vlhkosti je špatně provedená podlaha a odvodnění kotelny v podkroví.

Půda nebude využívána, oba krovby by měly být v maximální možné míře citlivě opraveny všemi dostupnými prostředky pomocí výměn, nastavování, přeplátování s využitím dobových tesařských postupů a technologií. V případě nutnosti po rozhodnutí NPÚ budou provedeny repliky. Zazděná renesanční vazba, která byla objevena ve štítu, bude částečně vyjmuta a částečně zachována a napuštěna.

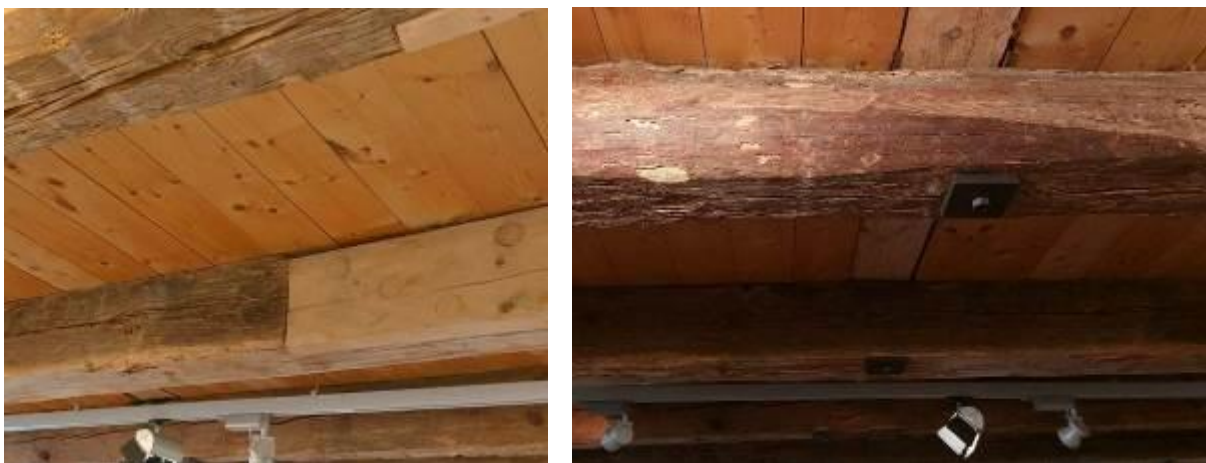
Vodorovné nosné konstrukce tvoří v přízemí valené klenby, na kterých je patrná vlhkost, nad 1. nadzemním podlažím se jedná o konstrukci dřevěných stropů, jež jsou v havarijním stavu.

Obrázek 8: Fotodokumentace stavu po provedení stavebních a sanačních prací – dřevěný strop

Narušené dřevěné stropy budou opraveny tradičním způsobem, budou vyměněny nebo nastaveny poškozené prvky a strop bude opět omítnut na rákos. Zachované prvky budou použity do nové konstrukce stropu.

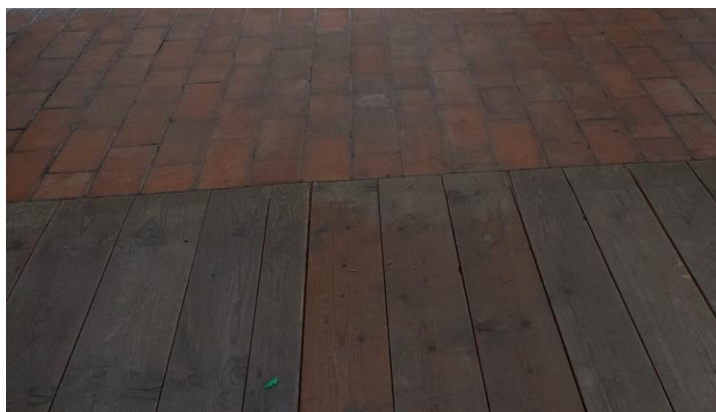
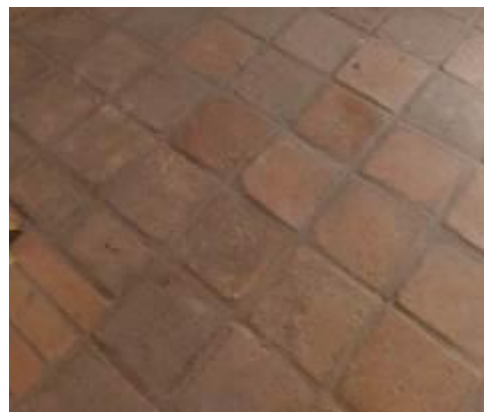
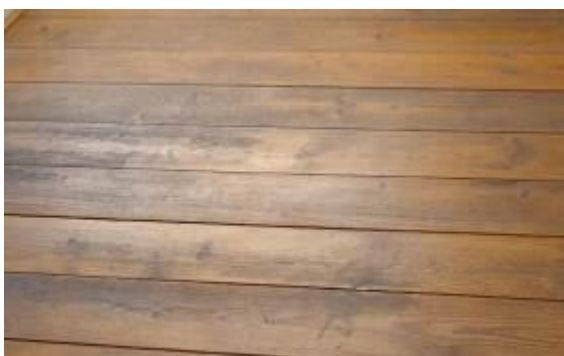
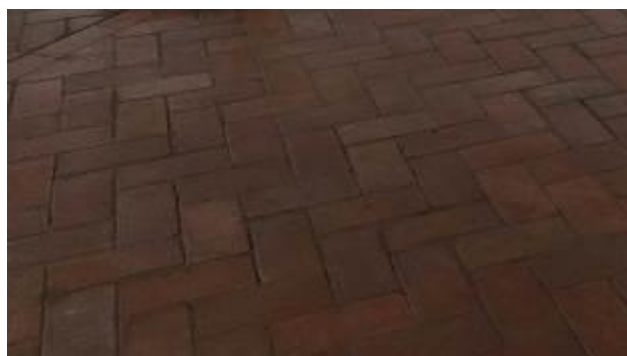
Nášlapné vrstvy podlah tvoří v přízemí objektu cihelná topinková dlažba a v 1. NP dřevěná palubová podlaha, která je silně poškozena napadením dřeva.

Obrázek 9: Fotodokumentace stavu po provedení stavebních a sanačních prací – podlahy

Dřevěné palubové podlahy je nutno z důvodu poškození a napadení dřeva provést nové. Cihelnou topinkovou dlažbu je potřeba přeložit a napustit.

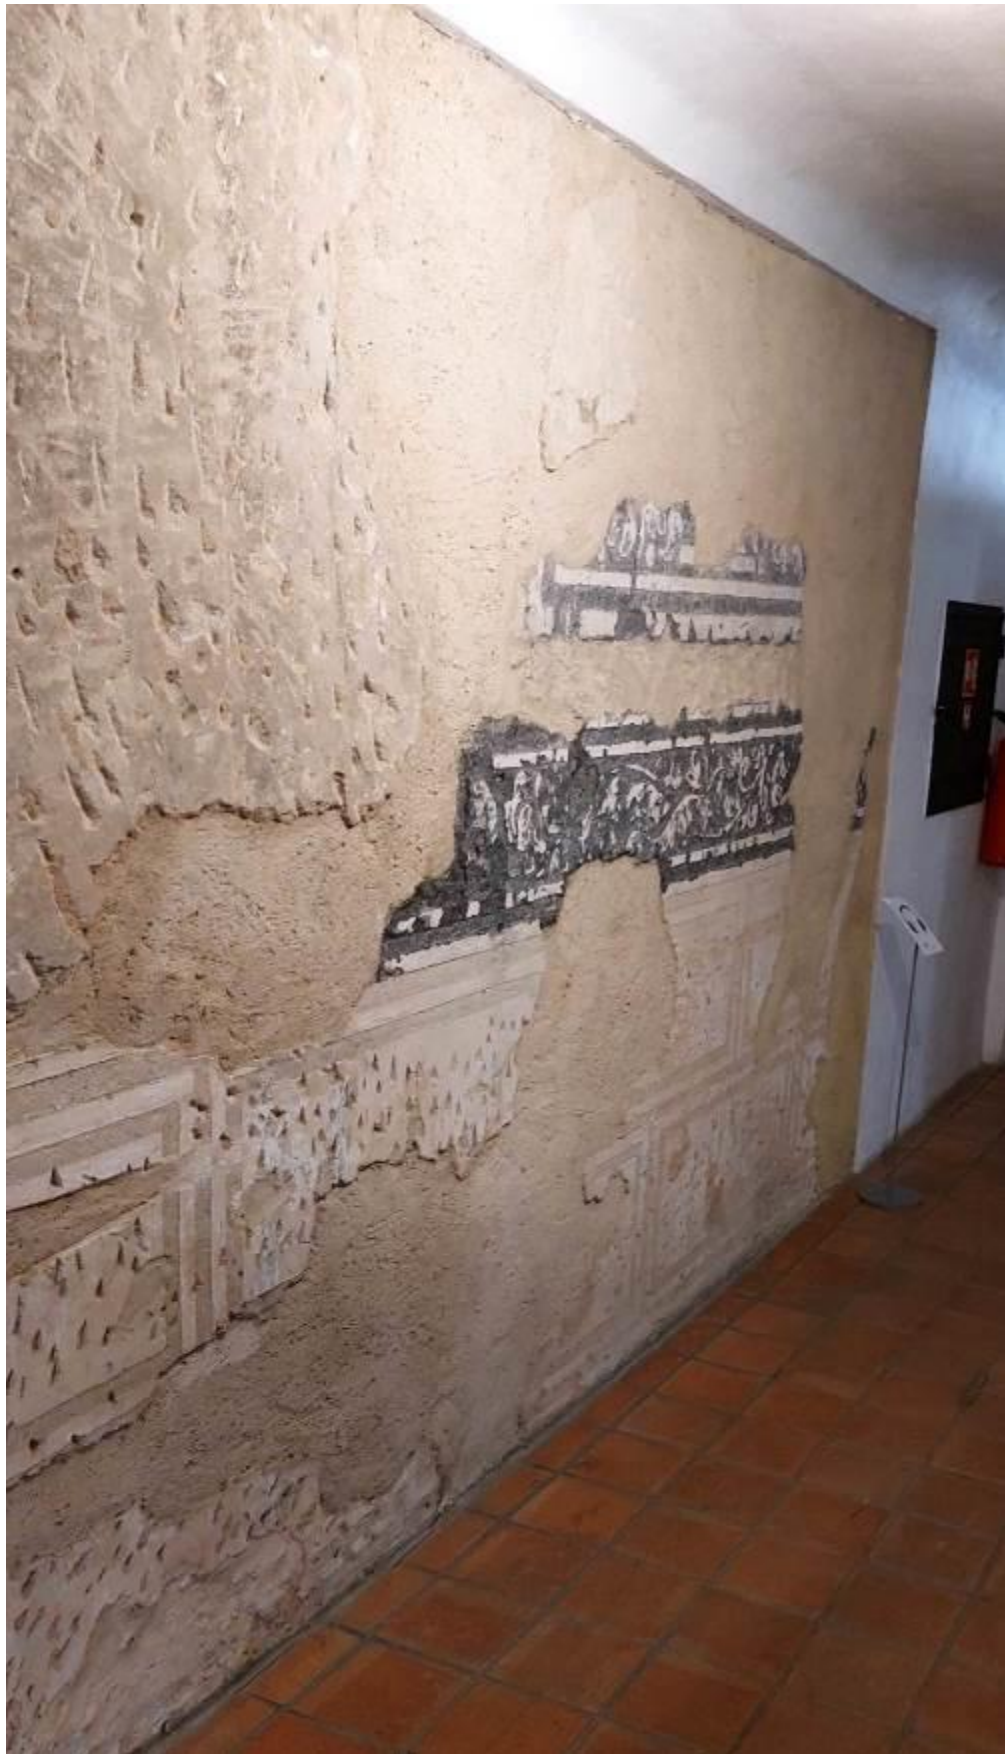
Obrázek 10: Fotodokumentace stavu po provedení stavebních a sanačních prací – renesanční sgrafito

V přízemí ani v patře nebudou realizovány žádné dispoziční změny, až na odstranění stávajících druhotných dělicích příček. Při bouracích pracích je potřeba pečlivě chránit renesanční sgrafito nalezené v 1. NP, které je nutné odborně restaurovat. Nosné i nenosné stěny budou opraveny tradičním zednickým způsobem. Prostory budou vyčištěny, sanovány a vymalovány.
