UDRŽITELNÁ  
SPRÁVA  
STAVEBNÍCH  
OBJEKTŮ  
KULTURNÍHO  
DĚDICTVÍ  
**KATALOG**

# KRITICKÝ KATALOG

## ÚDRŽBA A OBNOVA STAVEBNÍCH OBJEKTŮ KULTURNÍHO DĚDICTVÍ A JEJICH EKONOMICKÉ ASPEKTY

## 2 Sanace kostela sv. Martina ve Zlaté Olešnici (případová studie)

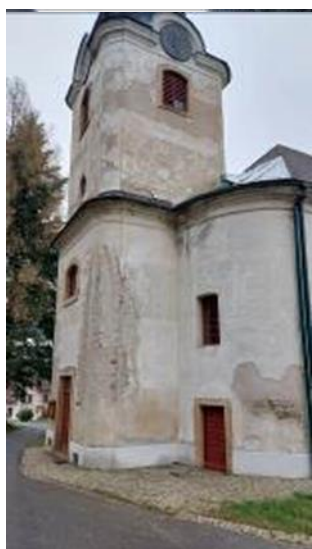
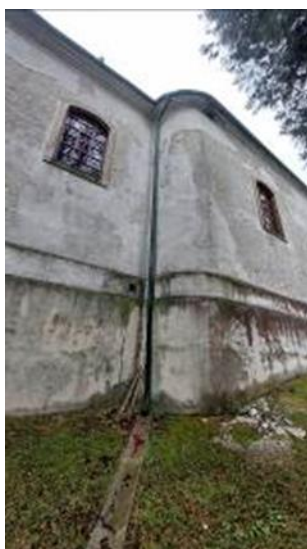
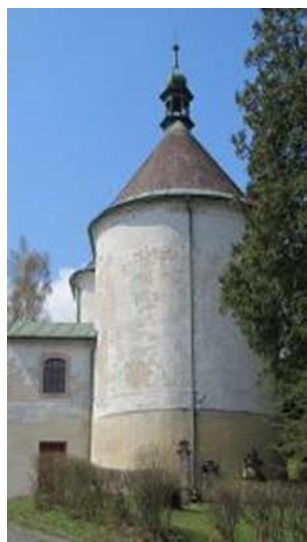
*Obrázek 3: Fotodokumentace fasády*

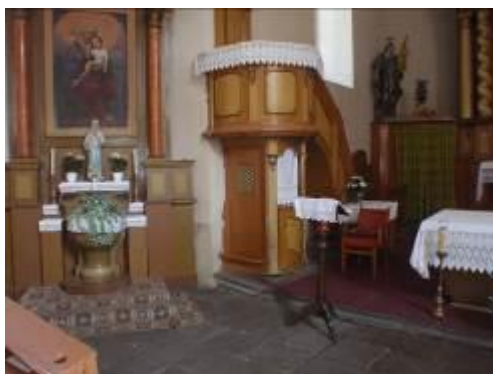
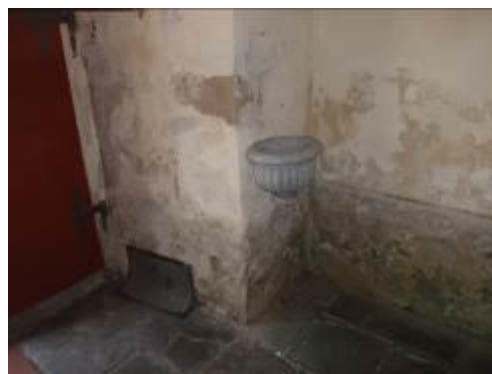
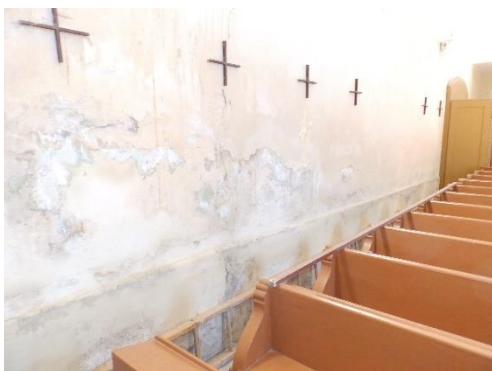
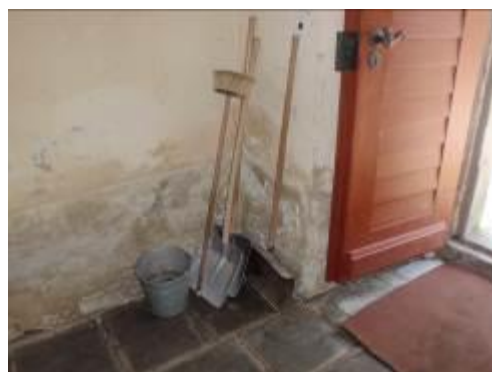
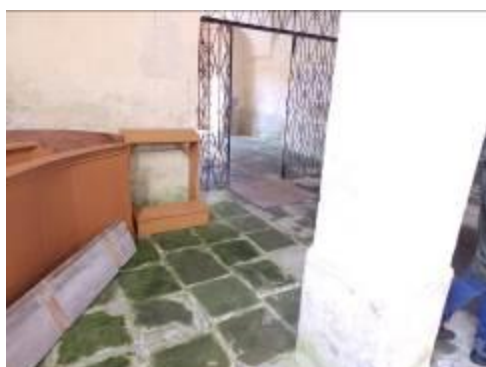
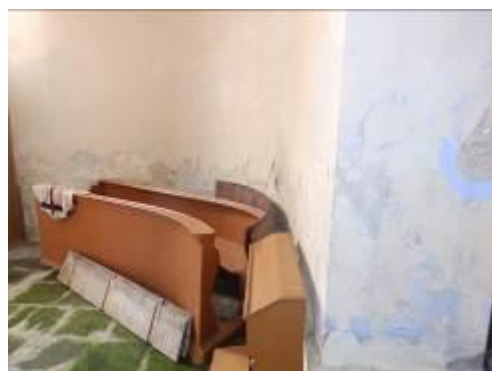
*Obrázek 4: Fotodokumentace vnitřního prostředí*

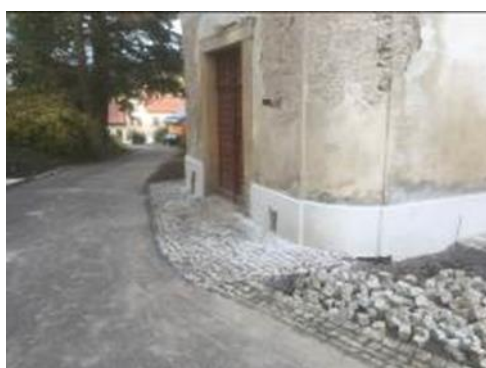
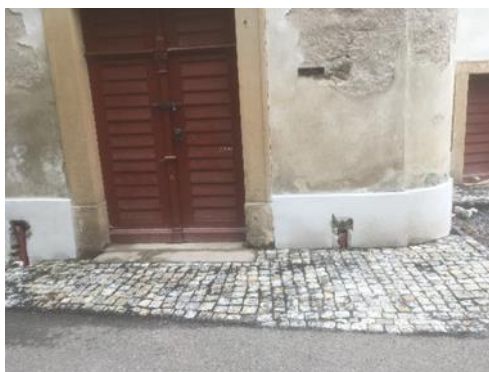
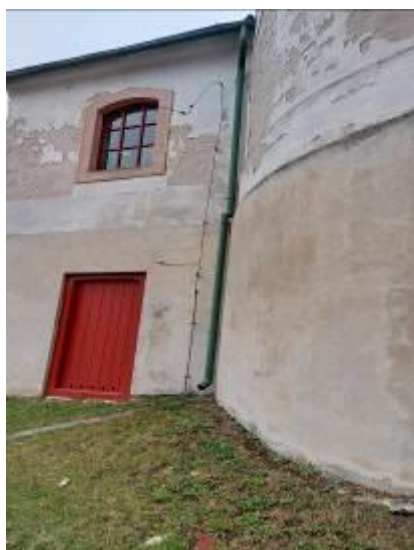
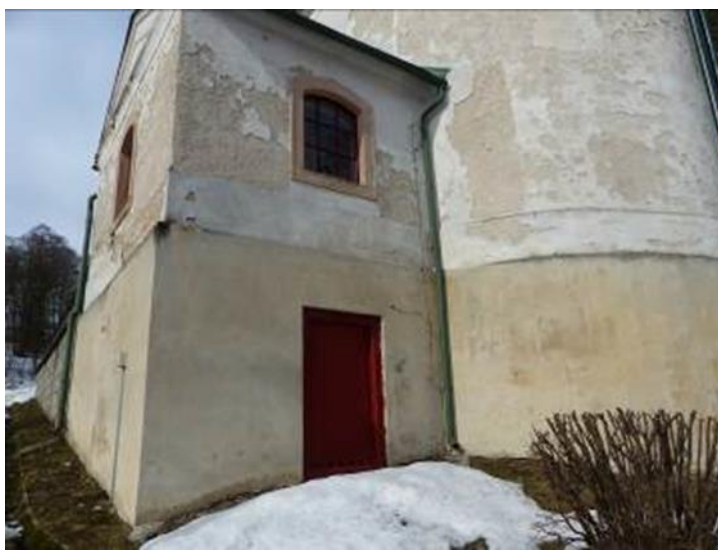
*Obrázek 5: Fotodokumentace stavu po provedení sanačních prací – fasáda*

g) Provedení provětrávacích otvorů vedle vstupních dveří do kostela. Pro zajištění možnosti trvalého proudění vzduchu v hlavní lodi jsou navrženy přivětrávací otvory v oblasti nad podlahou západního vstupu do kostela. Jsou na fasádě ve stejné výši jako blízké přívody (nádechy) pro cirkulaci vzduchu interiérové provětrávací dutiny a budou tak mít společnou fasádní krycí mřížku po obou stranách vstupu.

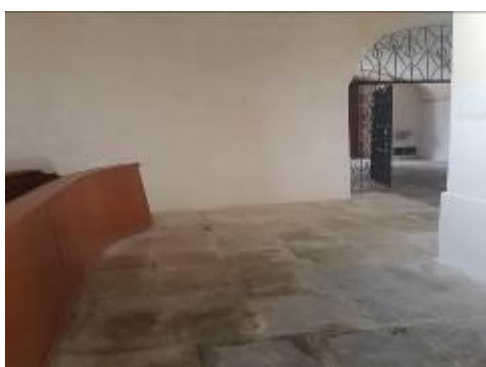
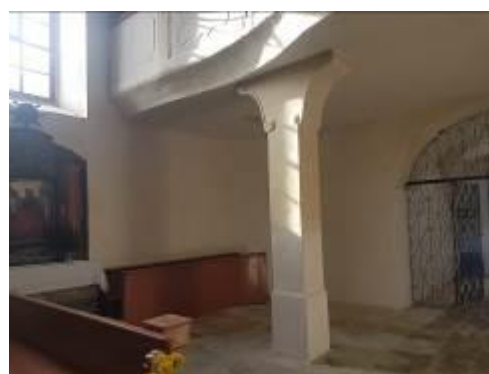
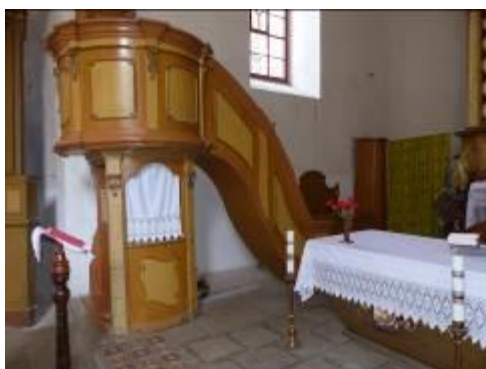
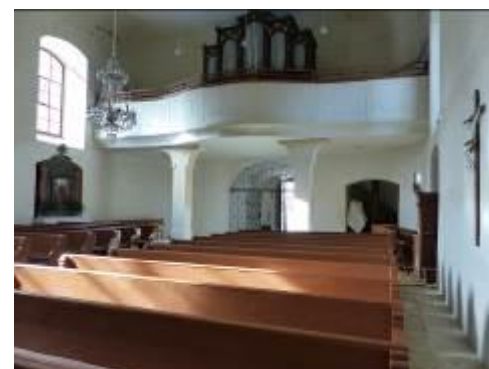
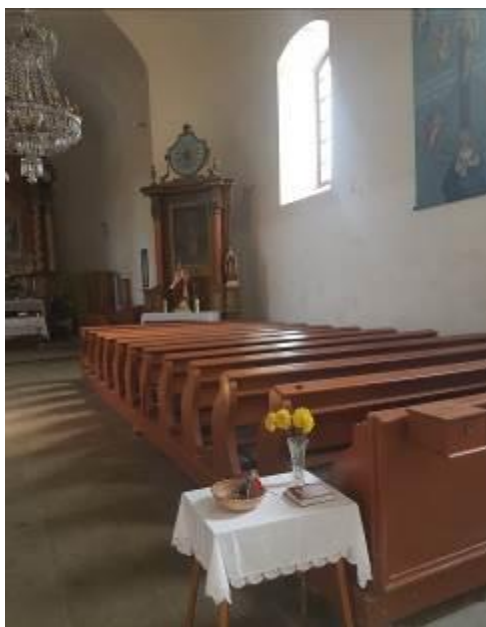
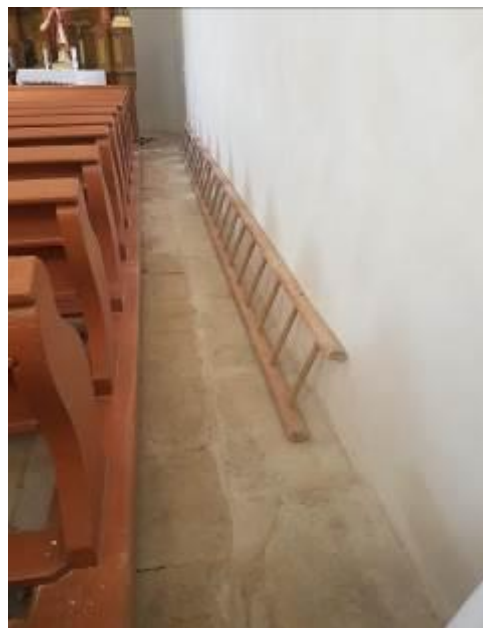
*Obrázek 6: Fotodokumentace stavu po provedení sanačních prací – vnitřní prostředí*

d) Vybudování tzv. odtokových kanálků (prostupů) v obvodové stěně odvádějících těžký vlhký vzduch nad podlahou. Jsou navrženy 3 horizontální otvory v severním průčelí průměru 150 mm ve vyvrtaných prostupech skrz obvodové zdivo těsně nad podlahou. Pro vložení prvků trubního systému KG a krycích mřížek je třeba počítat s odvrtaným průměrem o 30–50 mm větším, než mají trubní tvarovky.

e) Vybudování (obnovení) systému otvorů ve stropu kostela odvádějících vodní páry mimo hlavní loď do prostoru krovu. Ve stropní konstrukci hlavní lodě bude zajištěna (obnovena) plná funkčnost odvětrávacích otvorů (3 ks) tak, aby vzduch samotížně proudil vzhůru a vzdušná vlhkost byla přirozeným způsobem odváděna z prostoru hlavní lodě. Budou osazeny nové krycí mřížky s větším děrováním (cca 10 x 10 mm).

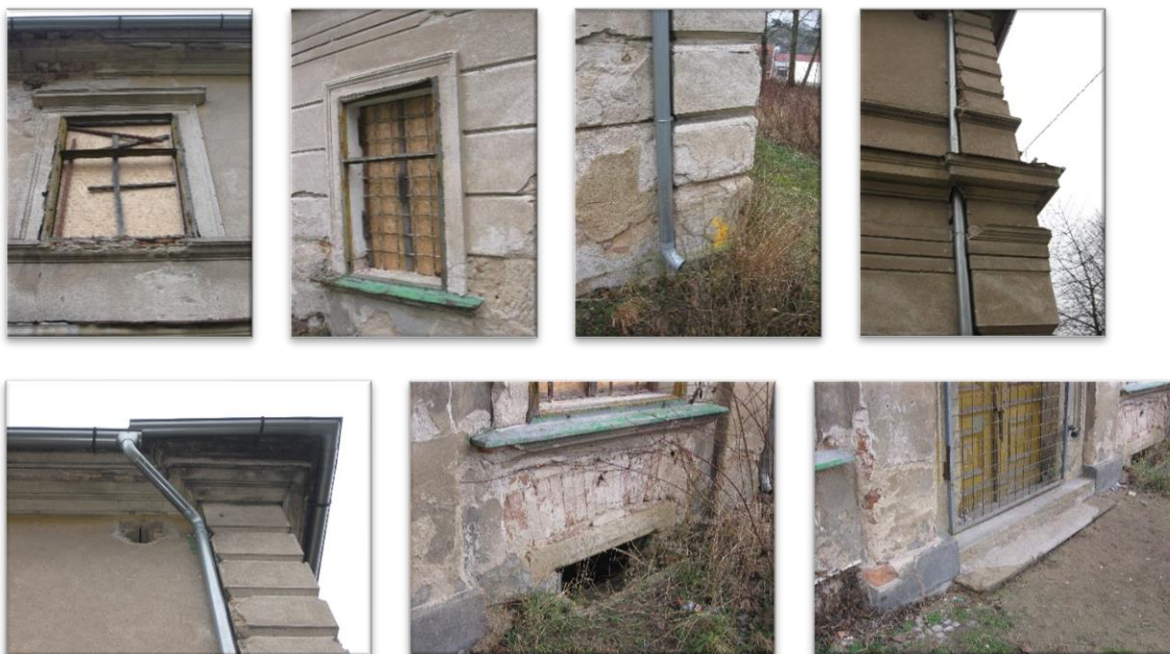
*Obrázek 8: Detaily původního stavu fasády*

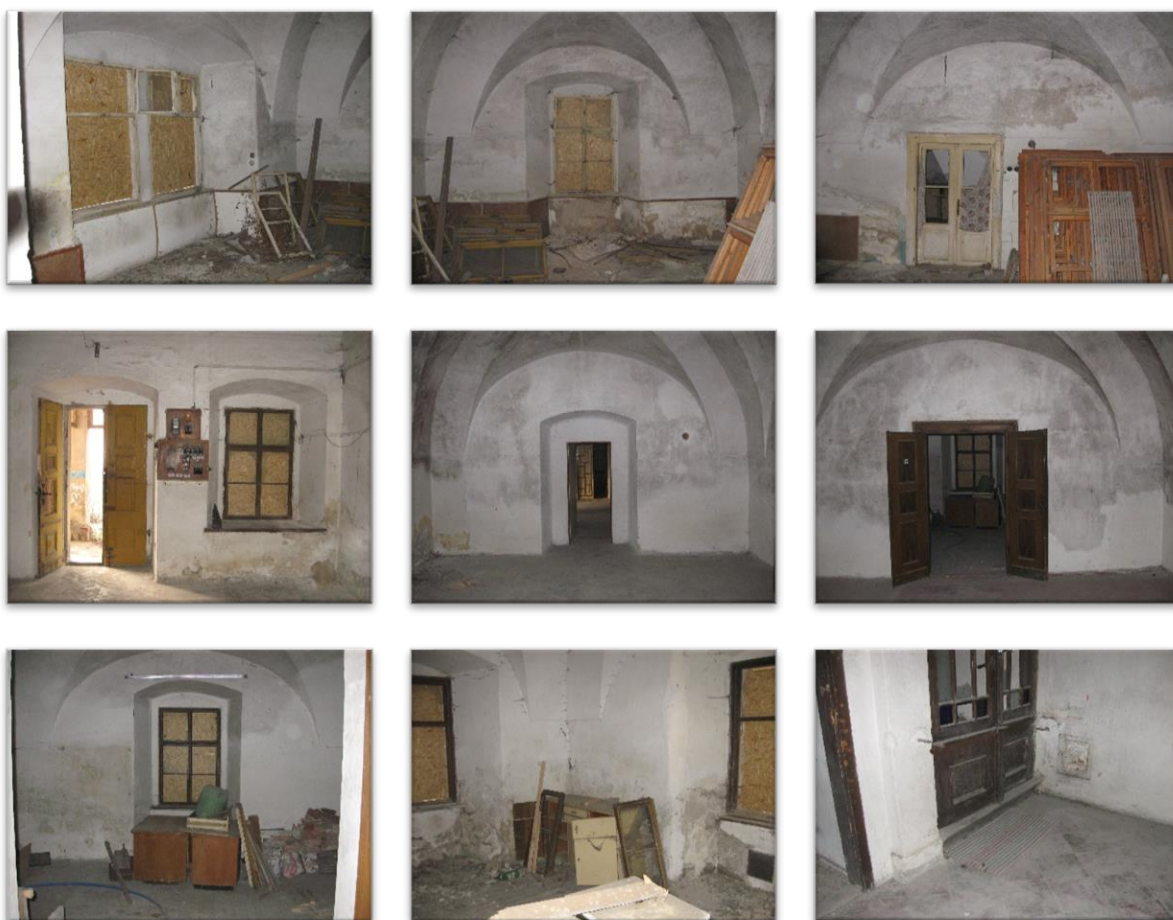
*Obrázek 9: Fotodokumentace původního stavu 1. NP*

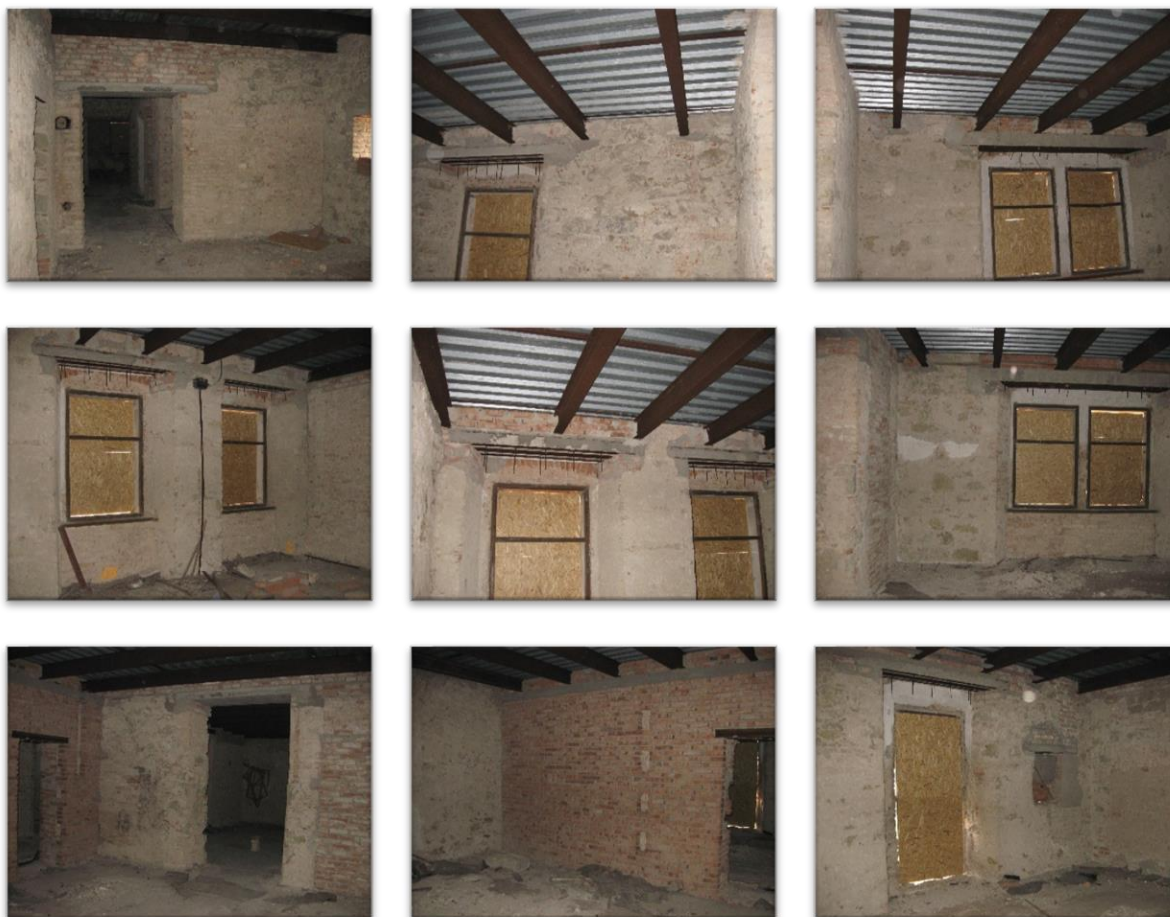
*Obrázek 10: Fotodokumentace původního stavu 2. NP*

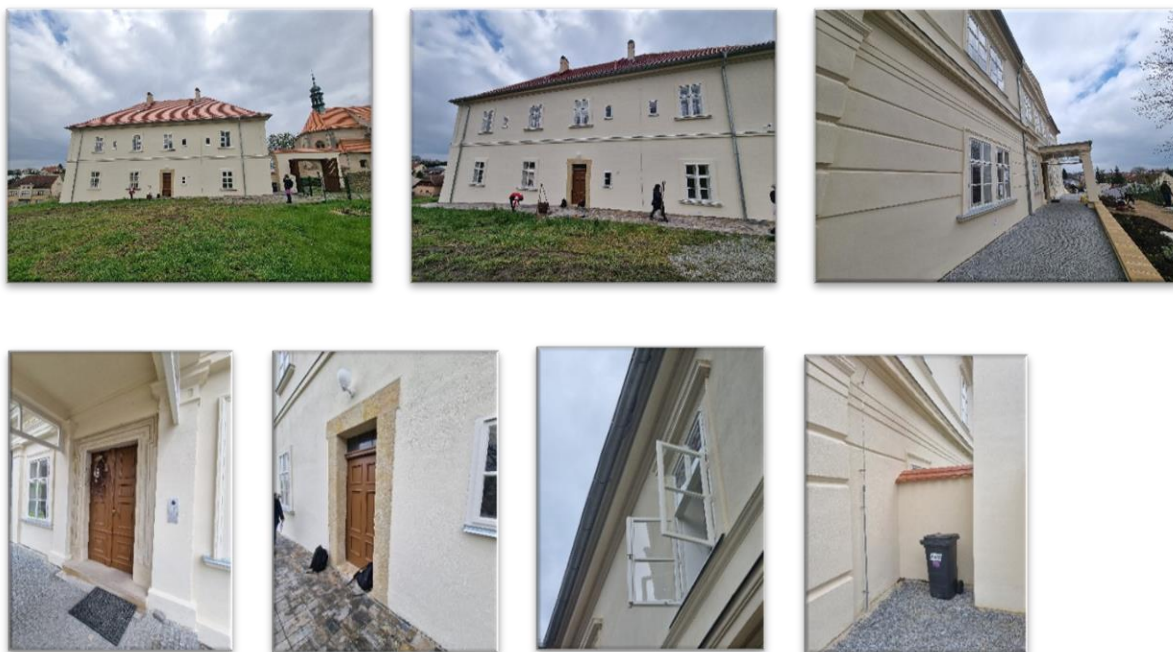
Obrázek 12: Fotodokumentace stavu po provedení stavebních a sanačních prací – fasáda

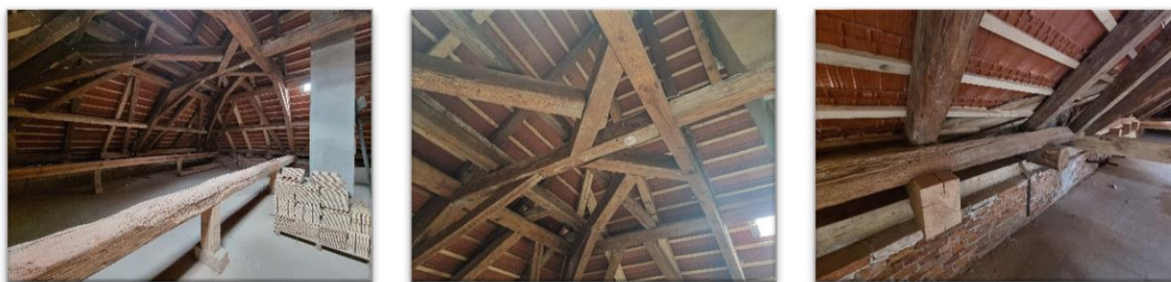
*Obrázek 14: Fotodokumentace stavu po provedení stavebních a sanačních prací – půdní prostory*

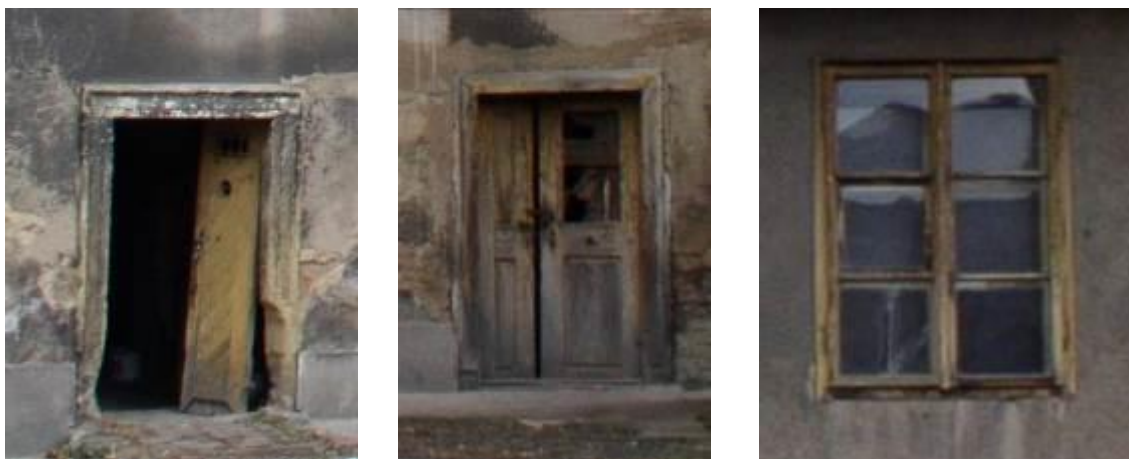
*Obrázek 21: Fotodokumentace původního stavu – vnější dveře, okna*

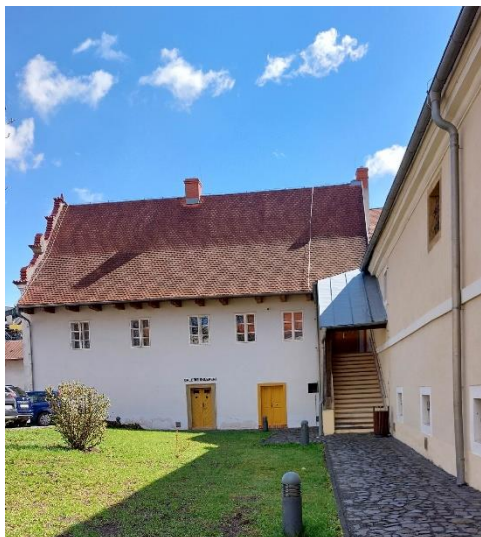
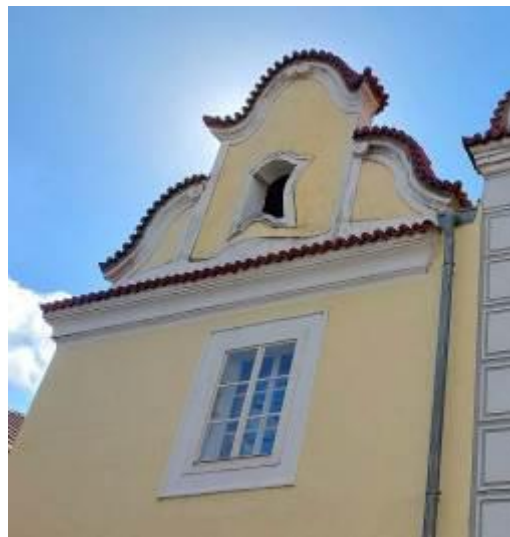
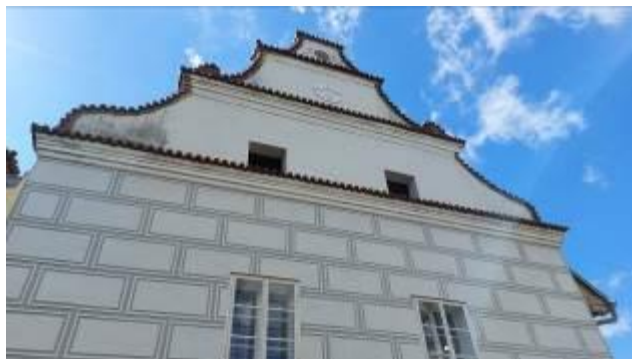
*Obrázek 22: Fotodokumentace stavu po provedení stavebních a sanačních prací – fasáda*

Stávající dochované truhlářské prvky (okna a dveře) byly opraveny, případně nahrazeny replikou. Zachovány byly kvalitní barokní vstupní dveře. Pouze prvky, které byly neopravitelné, byly vyměněny za identické kopie včetně kování. Kamenné prvky v interiérech byly zpevněny. Kamenné články v exteriéru byly podle stupně poškození zpevněny a doplněny. Dřevěné palubové podlahy bylo nutno z důvodu poškození a napadení dřeva provést nové. Cihelná topinková dlažba byla přeložena a napuštěna.

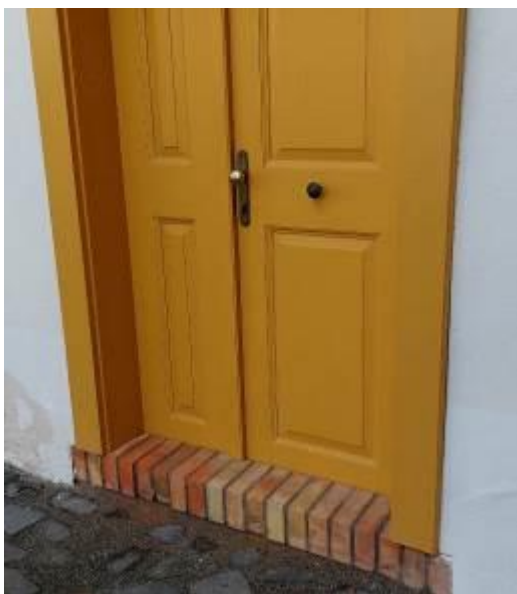
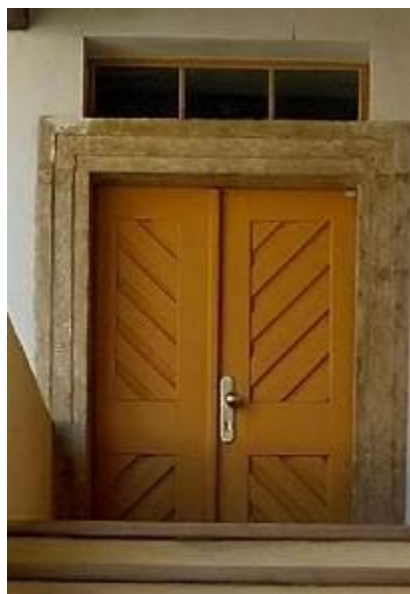
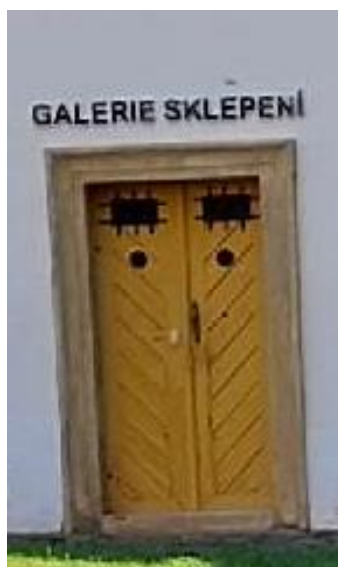
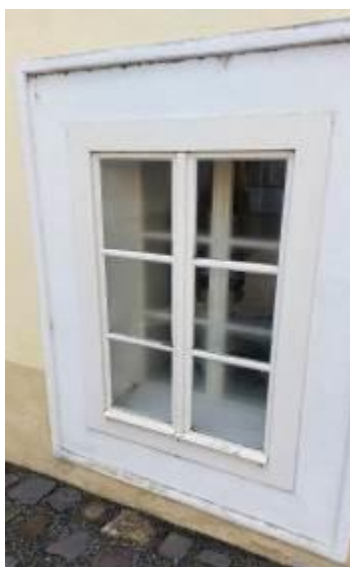
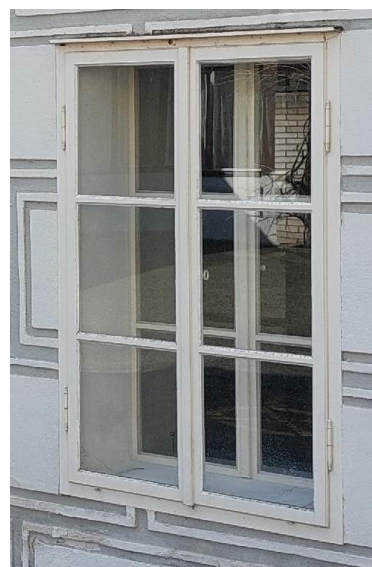
*Obrázek 23: Fotodokumentace stavu po provedení stavebních a sanačních prací – truhlářské prvky*

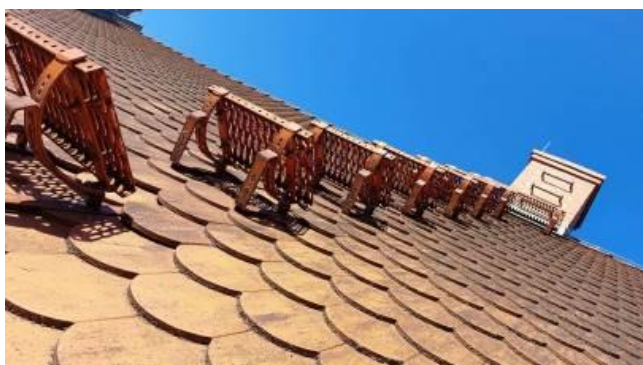
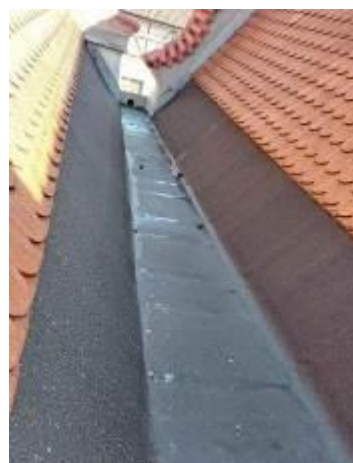
Obrázek 24: Fotodokumentace stavu po provedení stavebních a sanačních prací – zastřešení

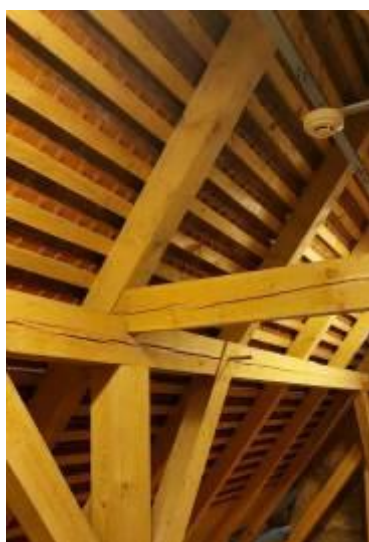
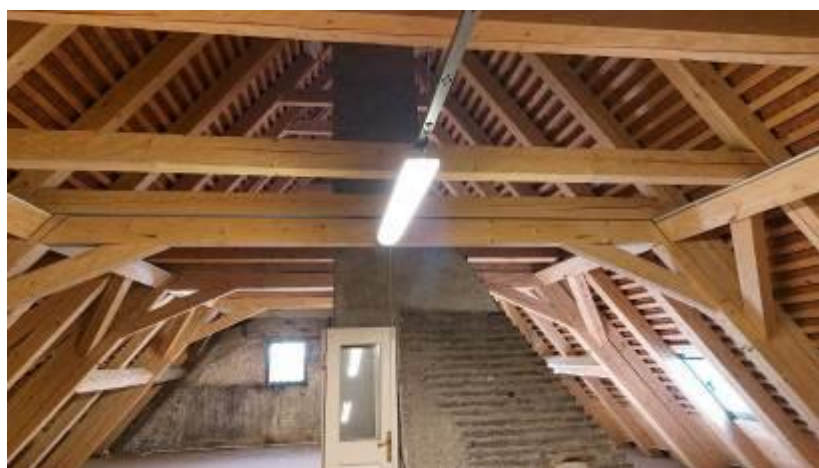
Obrázek 25: Fotodokumentace stavu po provedení stavebních a sanačních prací – krov

Půda není využívána, oba krovy byly v maximální možné míře citlivě opraveny všemi dostupnými prostředky pomocí výměn, nastavování, přeplátování s využitím dobových tesařských postupů a technologií. Zazděná renesanční vazba, která byla objevena ve štítu, byla částečně vyjmuta a částečně zachována a napuštěna. Střešní krytina tvořená vlnitým eternitovým plechem byla nahrazena keramickými bobrovkami. Původní komíny zůstaly zachovány bez následného využití. Poškozené nadstřešní části byly přezděny.

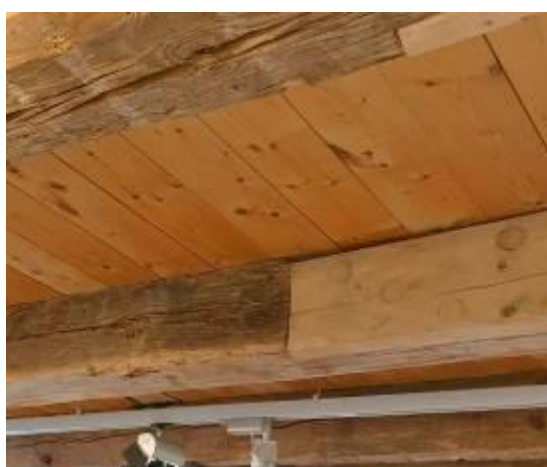
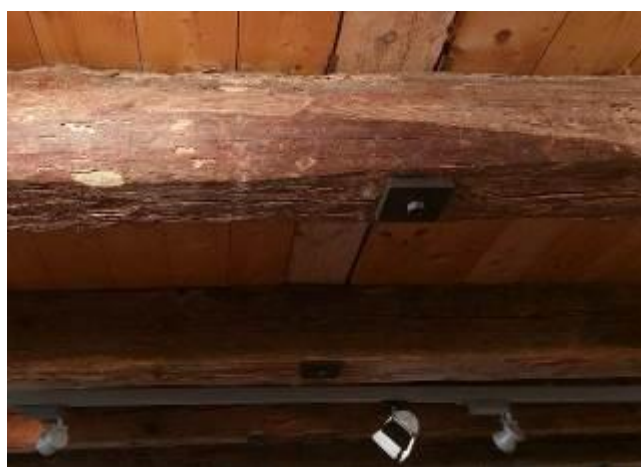
Obrázek 26: Fotodokumentace stavu po provedení stavebních a sanačních prací – dřevěný strop

Poškozené klenby byly vyspraveny, očištěny a vyklínovány. Narušené dřevěné stropy byly opraveny tradičním způsobem, byly vyměněny nebo nastaveny poškozené prvky a strop byl opět omítnut na rákos. Zachované prvky byly použity do nové konstrukce stropu.

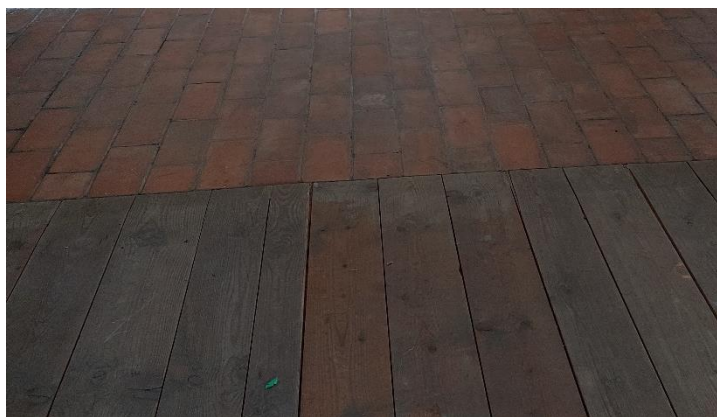
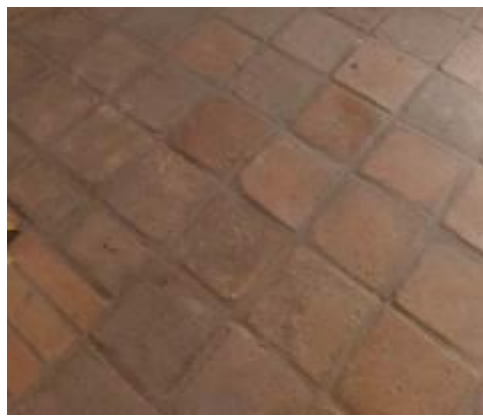
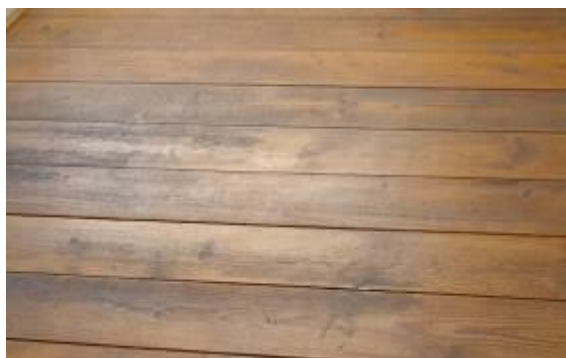
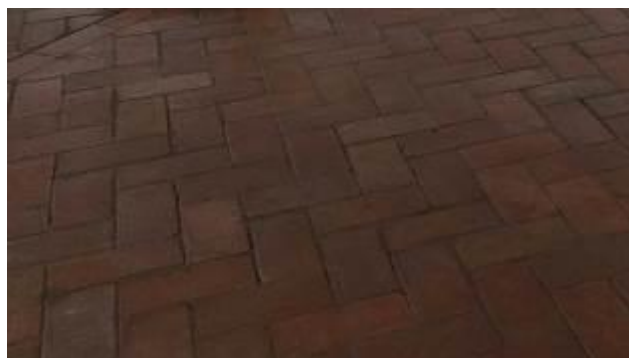
*Obrázek 27: Fotodokumentace stavu po provedení stavebních a sanačních prací – podlahy*

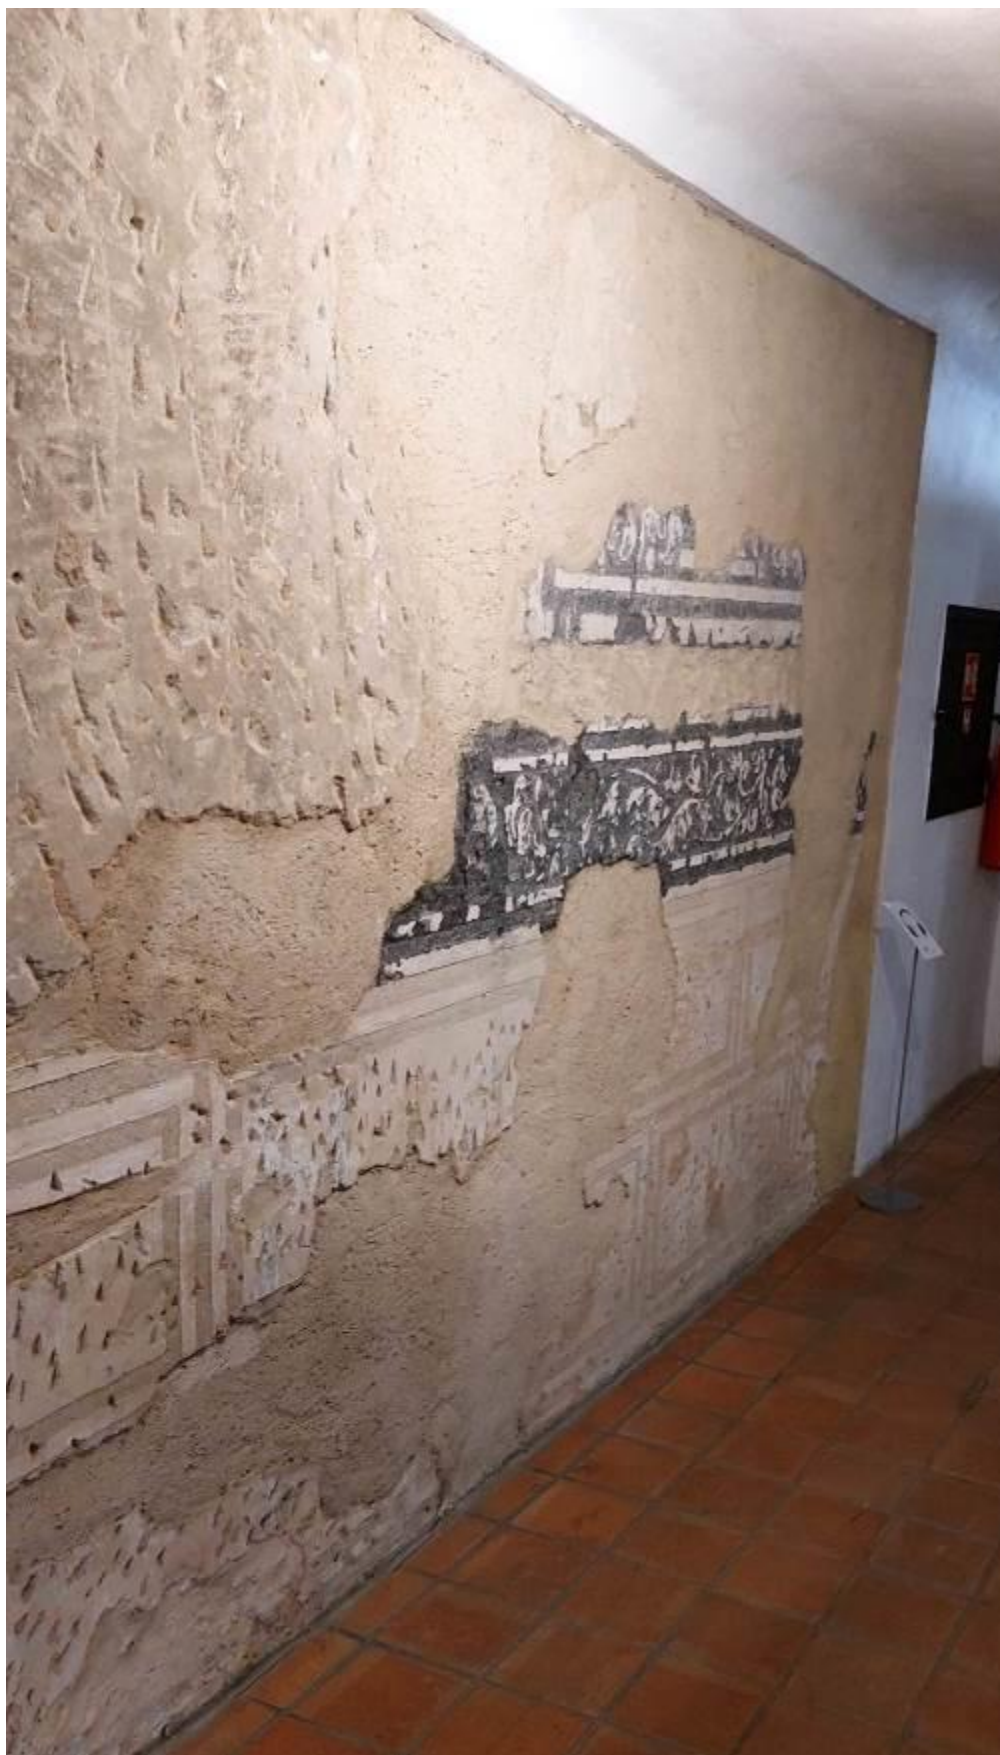
*Obrázek 28: Fotodokumentace stavu po provedení stavebních a sanačních prací – renesanční sgrafito*

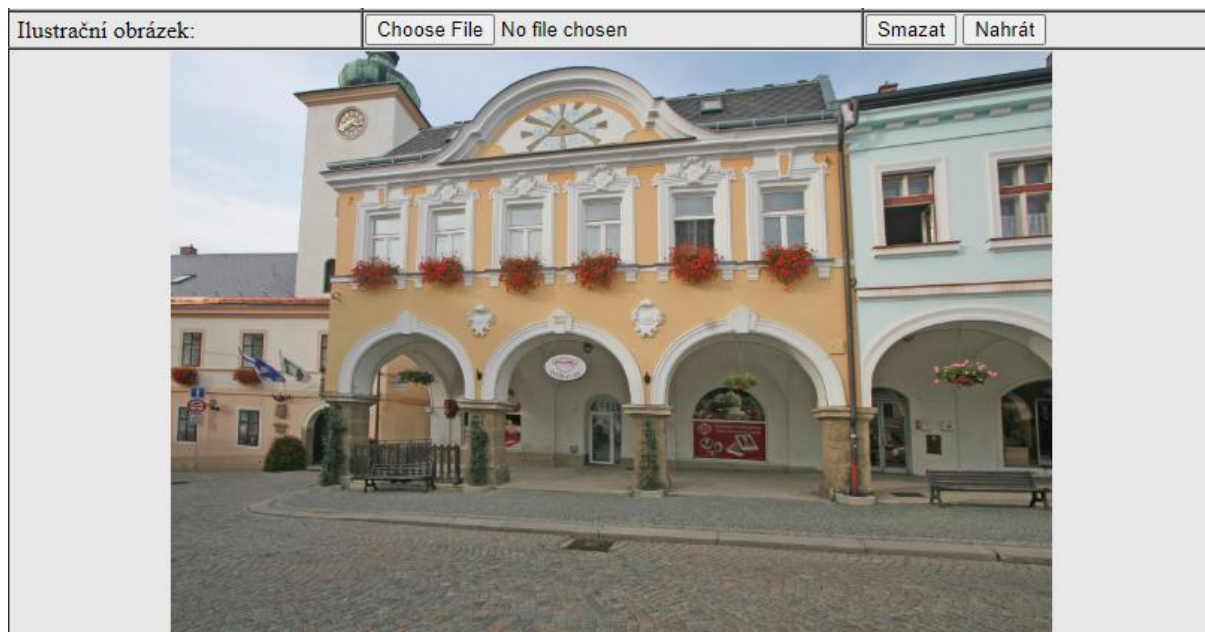
V okamžiku, kdy je objekt uložen, se zpřístupní možnost vložení ilustračního obrázku objektu. Kliknutím na tlačítko *Choose File* uživatel zvolí cestu k uloženému obrázku, kterým ilustruje daný objekt, a dále se klikne na tlačítko *Nahrát*. Ilustrační obrázek se stáhne na server a dále je zobrazován u popisných dat objektu. Ukázka vloženého ilustračního obrázku je vidět na následujícím obrázku.

Obrázek 31: Aplikace MONUREV – vložení ilustračního obrázku
